Commune : **VENDENESSE-SUR-ARROUX**

## Les Champs Bons

Rivière : **L' Arroux****Commentaires :** Site localisé approximativement à partir de la photo prise par drone pendant l'événement.**1**

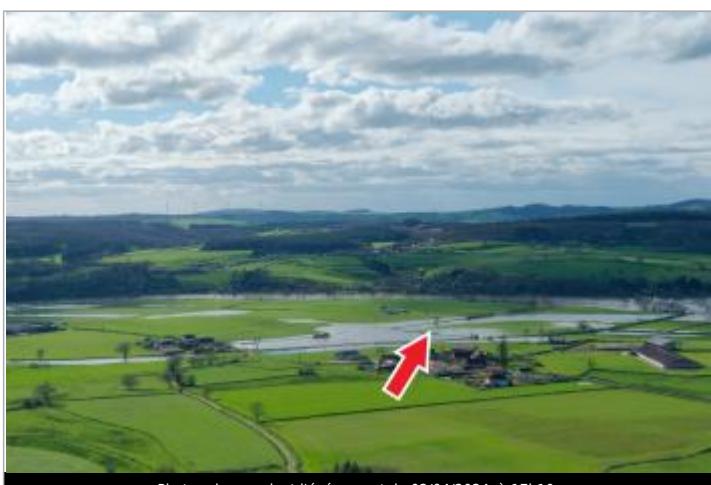
**2 Avril 2024**Nature de l'inondation : **Débordement de cours d'eau**Altitude calculée de l'eau : **246.4 m**Nature du repère : **Photographie****Commentaires :** Photo prise pendant l'événement, le 02/04/2024, à 17h10. Forme de la limite d'inondation identifiable sur le MNT. Altitude confirmé en regardant sur la gauche, en direction de la ferme isolée.**GÉNÉRAL****Code :** 24LACIA1\_R\_61\_1**Date de mise à jour :****Auteur :** SPC LACI

Photo prise pendant l'événement, le 02/04/2024, à 17h10.
