Commune : **VENDENESSE-SUR-ARROUX**Rivière : **L' Arroux****Ruisseau de Prama****Commentaires** : Site localisé approximativement à partir de la photo prise par drone pendant l'événement.**1**

**GÉNÉRAL****Unité de gestion** : Loire-Allier-Cher-Indre**Code** : 24LACIAX1\_S\_62**Date de mise à jour** : 21/11/2024**Auteur** : SPC LACI

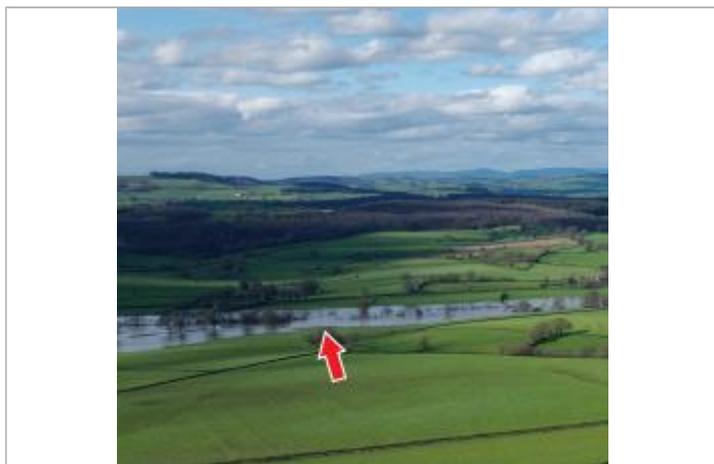
**2 Avril 2024**Altitude calculée de l'eau : **247.2 m**Nature de l'inondation : **Débordement de cours d'eau**Nature du repère : **Photographie****Commentaires** : Photo prise pendant l'événement, le 02/04/2024, à 17h06. Limite de l'inondation entre les deux coudes du chemin. Minimum 247m.**GÉNÉRAL****Code** : 24LACIAX1\_R\_62\_1**Date de mise à jour** :**Auteur** : SPC LACI

Photo prise pendant l'événement, le 02/04/2024, à 17h06.
