Commune : **TOULON-SUR-ARROUX**Rivière : **L' Arroux**

## Les Creux Breçons

**Unité de gestion** : Loire-Allier-Cher-Indre**Code** : 24LACIAX1\_S\_8**Date de mise à jour** : 21/11/2024**Auteur** : SPC LACI

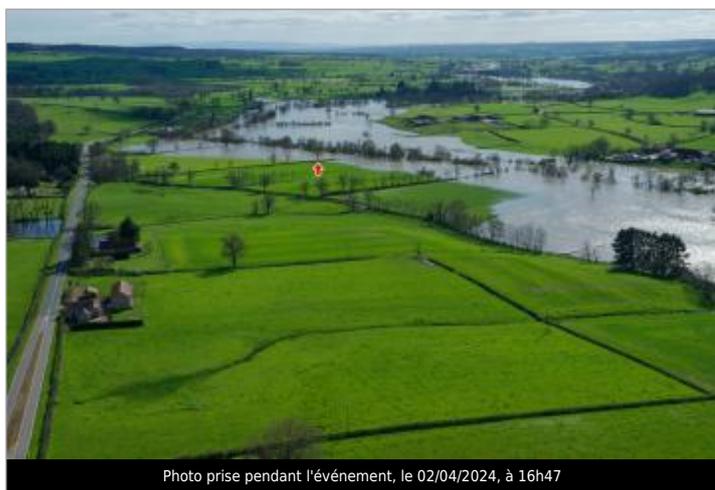
**2 Avril 2024**Altitude calculée de l'eau : **251.1999 m**Nature de l'inondation : **Débordement de cours d'eau**Nature du repère : **Photographie****Commentaires** : Photo prise pendant l'événement, le 02/04/2024, à 16h47. 3e arbre de la haie depuis la ripisylve.

Photo prise pendant l'événement, le 02/04/2024, à 16h47
