Commune : TOULON-SUR-ARROUX

Rivière : L' Arroux

Les Creux Breçons

Unité de gestion : Loire-Allier-Cher-Indre**Code** : 24LACIAX1_S_8**Date de mise à jour** : 21/11/2024**Auteur** : SPC LACI

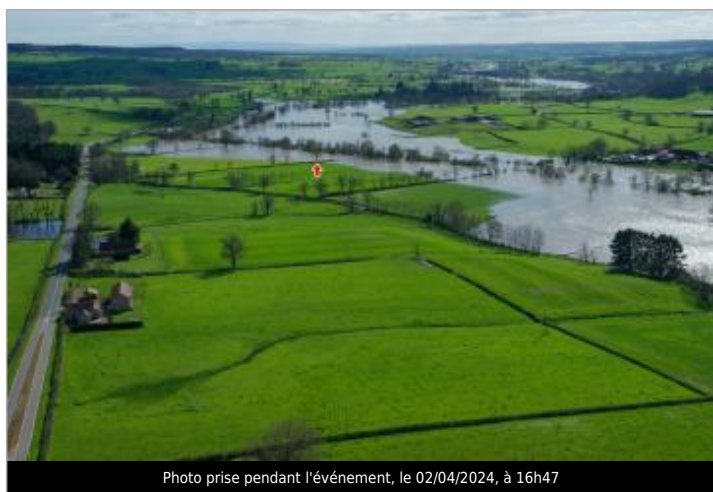
Code : 24LACIAX1_R_8_1**Date de mise à jour** :**Auteur** : SPC LACI

**2 avril 2024**Altitude calculée de l'eau : **251.1999 m**Nature de l'inondation : **Débordement de cours d'eau**Nature du repère : **Photographie****Commentaires** : Photo prise pendant l'événement, le 02/04/2024, à 16h47. 3e arbre de la haie depuis la ripisylve.

Photo prise pendant l'événement, le 02/04/2024, à 16h47
