Commune : **TOULON-SUR-ARROUX** | Rivière : **L' Arroux**

Les Creux Breçons

Unité de gestion : Loire-Allier-Cher-Indre
Code : 24LACIAX1_S_8 **Date de mise à jour** : 21/11/2024
Auteur : SPC LACI

Code : 24LACIAX1_R_8_1 **Date de mise à jour** : 26/11/2024
Auteur : SPC LACI

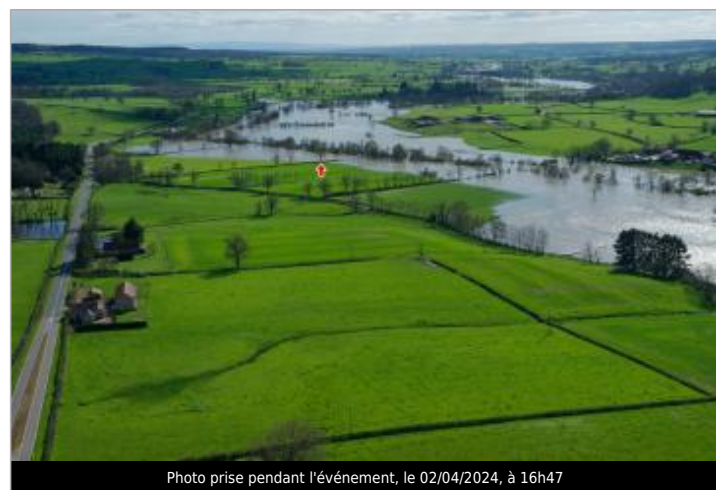
2 avril 2024 | Altitude calculée de l'eau : **251.1999 m**

Commentaires : Photo prise pendant l'événement, le 02/04/2024, à 16h47. 3e arbre de la haie depuis la ripisylve.

Photo prise pendant l'événement, le 02/04/2024, à 16h47
