Commune : SAINT-PREST

Rivière : L' Eure

**Support de crémaillère dans lavoir à proximité du pont de la RD 6.****Commentaires :** Le lavoir est situé en amont du pont rive droite. La crémaillère est sur le mur (amont) intérieur du lavoir.**1**

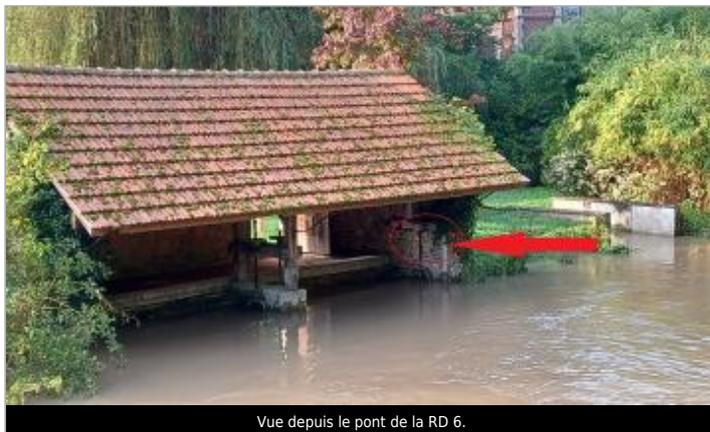
Vue depuis le pont de la RD 6.

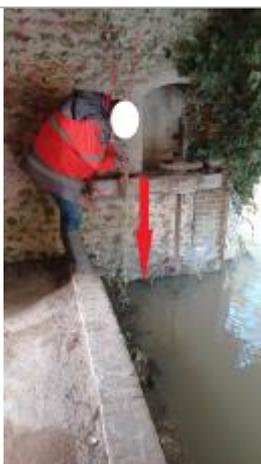
**11 Octobre 2024**Nature de l'inondation : **Débordement de cours d'eau**Nature du repère : **Mesure du niveau d'eau****Commentaires :** Laisse de crue à 112.5 cm du haut du support en bois (fixé sur le mur) de la crémaillère.**GÉNÉRAL****Code :** WEB\_R\_202411200224**Date de mise à jour :****Auteur :** SPC.SACN

L'eau est à 112.5 cm du haut du support de la crémaillère.
