Commune : **SAINT-PREST** | Rivière : **L' Eure**

Support de crémaillère dans lavoir à proximité du pont de la RD 6.

Unité de gestion : Seine aval-Côtiers Normands
Code : WEB_S_202411205733 **Date de mise à jour :** 20/11/2024
Auteur : SPC.SACN

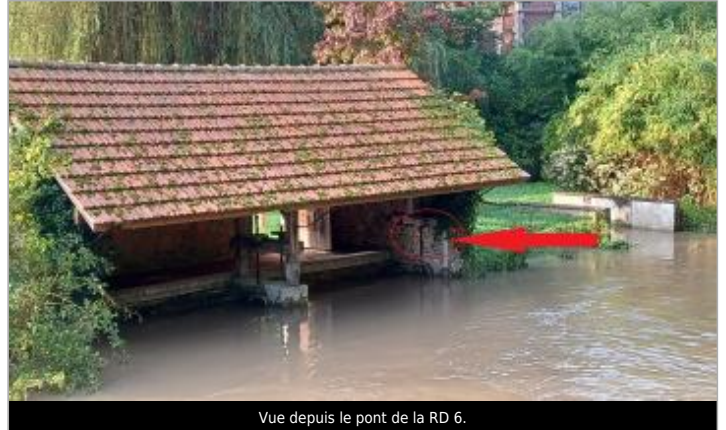
Commentaires : Le lavoir est situé en amont du pont rive droite. La crémaillère est sur le mur (amont) intérieur du lavoir.

Vue depuis le pont de la RD 6.

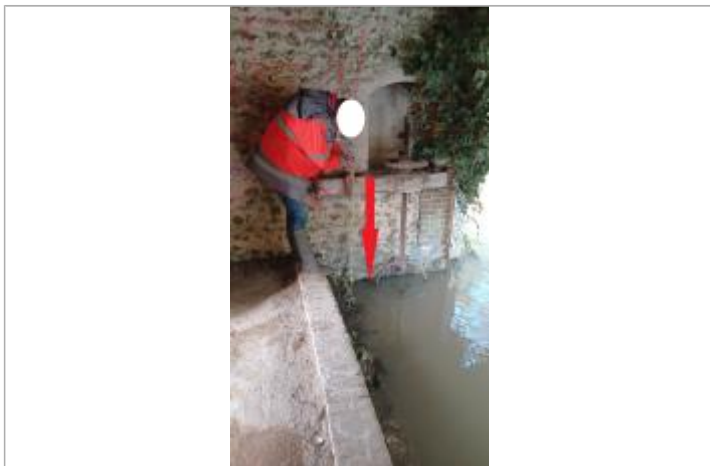
Commentaires : Laisse de crue à 112.5 cm du haut du support en bois (fixé sur le mur) de la crémaillère.

L'eau est à 112.5 cm du haut du support de la crémaillère.
