Commune : SAINT-PREST

Rivière : L' Eure

Support de crémaillère dans lavoir à proximité du pont de la RD 6.

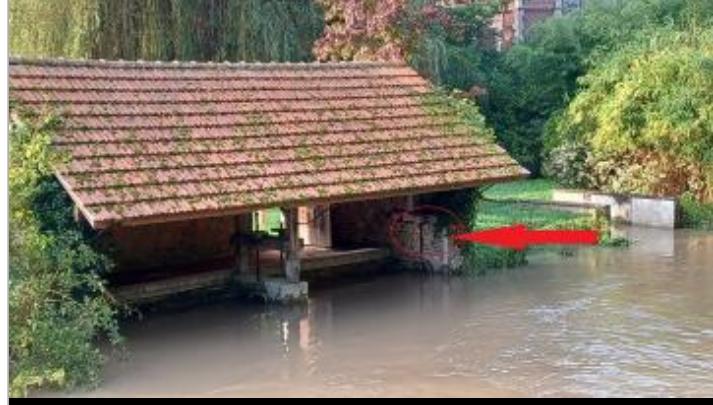
Commentaires : Le lavoir est situé en amont du pont rive droite. La crémaillère est sur le mur (amont) intérieur du lavoir.**1**

Vue depuis le pont de la RD 6.

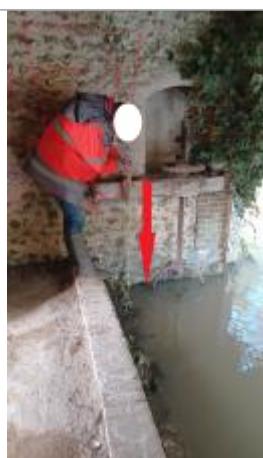
**11 Octobre 2024**Nature de l'inondation : **Débordement de cours d'eau**Nature du repère : **Mesure du niveau d'eau****Commentaires :** Laisse de crue à 112.5 cm du haut du support en bois (fixé sur le mur) de la crémaillère.**GÉNÉRAL****Code :** WEB_R_202411200224**Date de mise à jour :****Auteur :** SPC.SACN

L'eau est à 112.5 cm du haut du support de la crémaillère.
