Commune : **MORLAIX** | Rivière : **Le Queffleuth**

53 rue de Brest maison

Commentaires : porte d'entrée maison au 53 rue de Brest

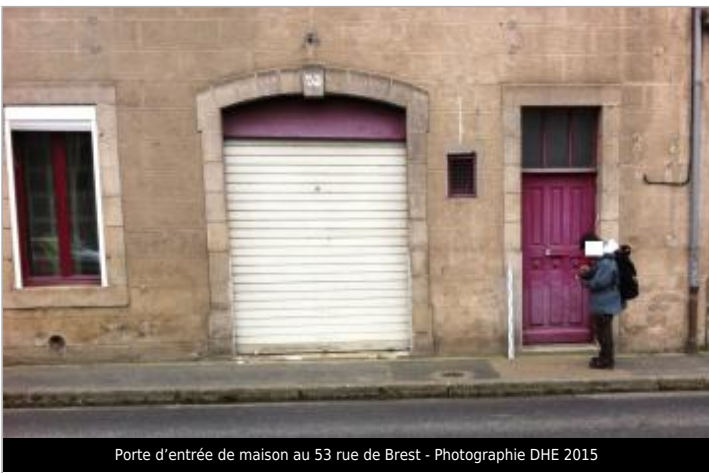
Porte d'entrée de maison au 53 rue de Brest - Photographie DHE 2015

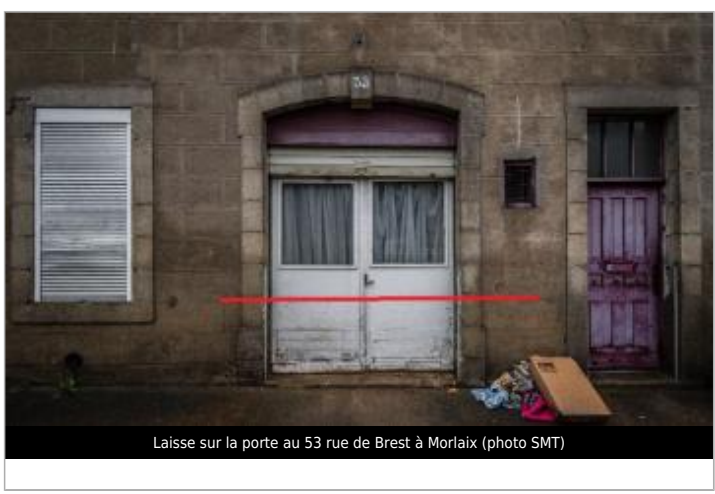
Commentaires : Laisse du crue du 03 juin 2018

Maximum de l'inondation : Oui
Visibilité : Non **État du repère :** Disparu
Pérennité : Aucune **Repère calculé :** Oui
PHEC : Non

Laisse sur la porte au 53 rue de Brest à Morlaix (photo SMT)

Méthode : Non renseigné
Organisme : GEOMEXPERT
Commentaires sur le nivellement : Altitude de l'inondation établi grâce à la laisse de crues de juin 2018 (photo SMT) et l'échelle limnimétrique de 2015 (photo de DHE) positionnée pour calculer le niveau de la laisse de crue de décembre 2013
Référence nivelée : Autre type de référence
Description référence du repère : trottoir devant le 53 rue de Brest nivelé en 2015
Système altimétrique : NGF IGN 1969 (système normal)
Altitude de la référence (en m) : 7.810 m
Différence entre le niveau d'eau et la référence (en m) : 1.020 m
Altitude calculée de l'eau (en m) : 8.83 m
