Commune : **MORLAIX**Rivière : **Le Queffleuth****53 rue de Brest maison****Commentaires** : porte d'entrée maison au 53 rue de Brest**2** Repère(s) sur le site**GÉNÉRAL****Unité de gestion** : Vilaine-Côtiers Bretons**Code** : DHE2015MO_S_51**Date de mise à jour** : 22/11/2017**Auteur** : SPC VCB

**3 juin 2018**Nature de l'inondation : **Débordement de cours d'eau**Altitude calculée de l'eau : **8.83 m**Nature du repère : **Laisse d'inondation****Commentaires** : Laisse du crue du 03 juin 2018**GÉNÉRAL****Code** : DHE2015MO_S_51_2018**Date de mise à jour** :**Auteur** : SPC VCB

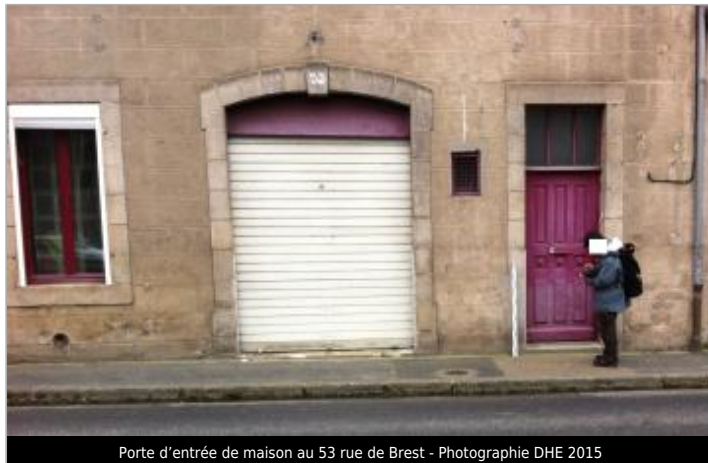
Porte d'entrée de maison au 53 rue de Brest - Photographie DHE 2015

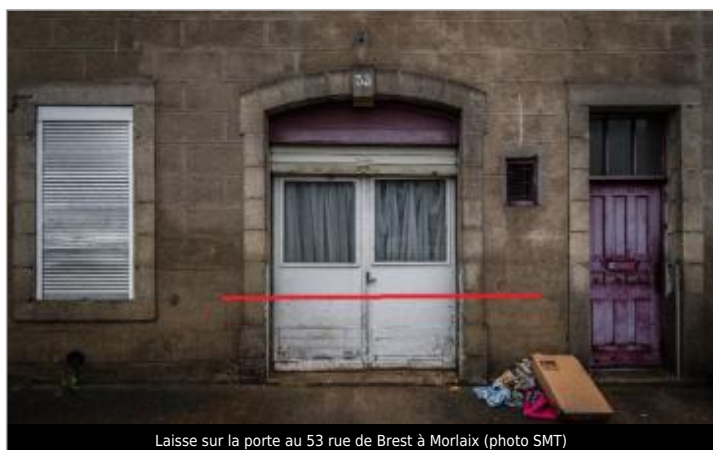
MARQUE**Maximum de l'inondation** : Oui**Visibilité** : Non**État du repère** : Disparu**Pérennité** : Aucune**Repère calculé** : Oui**PHEC** : Non**SOURCE DE REPÉRAGE** : SYNDICAT MIXTE POUR LA GESTION DES COURS D'EAU DU TRÉGOR ET DU PAYS DE MORLAIX -**Type de repérage** : Campagne de terrain post-inondation**TROTTOIR DEVANT LE 53 RUE DE BREST NIVELÉ EN 2015****Méthode** : Non renseigné**Organisme** : GEOMEXPERT**Commentaires sur le nivellement** : Altitude de l'inondation établi grâce à la laisse de crues de juin 2018 (photo SMT) et l'échelle limnimétrique de 2015 (photo de DHE) positionnée pour calculer le niveau de la laisse de crue de décembre 2013**Référence nivelée** : Autre type de référence**Description référence du repère** : trottoir devant le 53 rue de Brest nivelé en 2015**Système altimétrique** : NGF IGN 1969 (système normal)**Altitude de la référence (en m)** : 7.810 m**Différence entre le niveau d'eau et la référence (en m)** : 1.020 m**Altitude calculée de l'eau (en m)** : 8.83 m

Laisse sur la porte au 53 rue de Brest à Morlaix (photo SMT)
