Commune : **MORLAIX**Rivière : **Le Queffleuth****53 rue de Brest maison****Commentaires** : porte d'entrée maison au 53 rue de Brest**2** Repère(s) sur le site**GÉNÉRAL****Unité de gestion** : Vilaine-Côtière Bretons**Code** : DHE2015MO\_S\_51**Date de mise à jour** : 22/11/2017**Auteur** : SPC VCB

**3 2018**Nature de l'inondation : **Débordement de cours d'eau**Altitude calculée de l'eau : **8.83 m**Nature du repère : **Laisse d'inondation****Commentaires** : Laisse du crue du 03 juin 2018**GÉNÉRAL****Code** : DHE2015MO\_S\_51\_2018**Date de mise à jour** :**Auteur** : SPC VCB

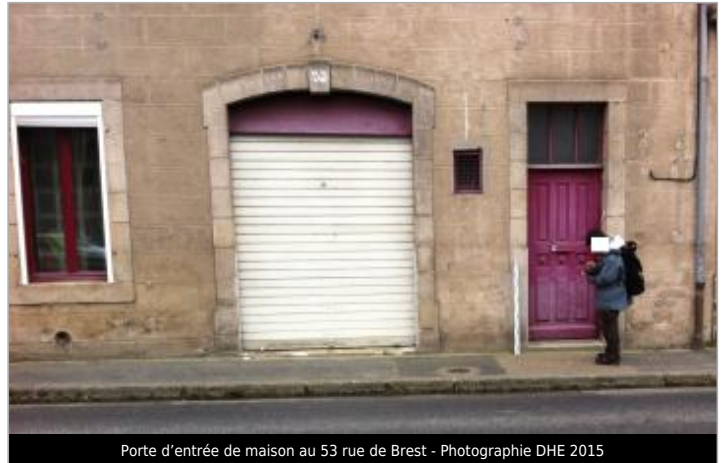
Porte d'entrée de maison au 53 rue de Brest - Photographie DHE 2015

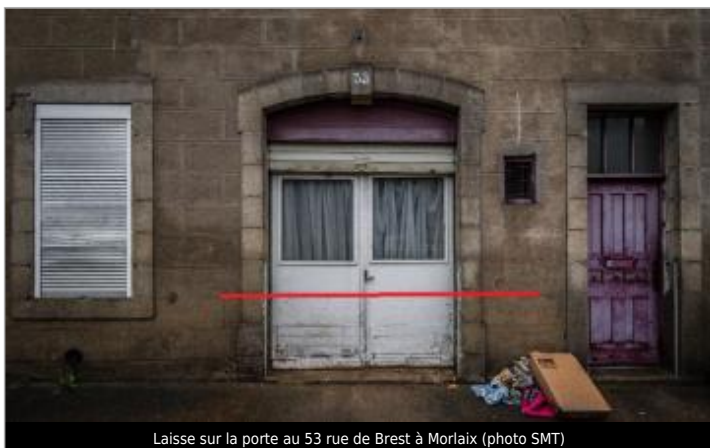
Laisse sur la porte au 53 rue de Brest à Morlaix (photo SMT)

**MARQUE****Maximum de l'inondation** : Oui**Visibilité** : Non**État du repère** : Disparu**Pérennité** : Aucune**Repère calculé** : Oui**PHEC** : Non**SOURCE DE REPÉRAGE** : SYNDICAT MIXTE POUR LA GESTION DES COURS D'EAU DU TRÉGOR ET DU PAYS DE MORLAIX -**Type de repérage** : Campagne de terrain post-inondation**TROTTOIR DEVANT LE 53 RUE DE BREST NIVELÉ EN 2015****Méthode** : Non renseigné**Organisme** : GEOMEXPERT**Commentaires sur le nivellement** : Altitude de l'inondation établi grâce à la laisse de crues de juin 2018 (photo SMT) et l'échelle limnimétrique de 2015 (photo de DHE) positionnée pour calculer le niveau de la laisse de crue de décembre 2013**Référence nivelée** : Autre type de référence**Description référence du repère** : trottoir devant le 53 rue de Brest nivelé en 2015**Système altimétrique** : NGF IGN 1969 (système normal)**Altitude de la référence (en m)** : 7.810 m**Différence entre le niveau d'eau et la référence (en m)** : 1.020 m**Altitude calculée de l'eau (en m)** : 8.83 m
