Commune : **MONTBRUN**Rivière : **Le Lot****Plateforme à l'amont du bâtiment d'accueil du camping****1** Repère(s) sur le site**GÉNÉRAL****Unité de gestion :** Lot**Code :** WEB_S_202412040624**Date de mise à jour :** 04/12/2024**Auteur :** Éric Valette

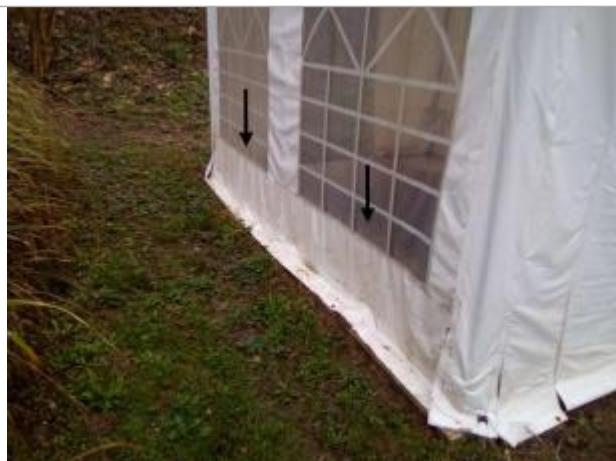
MARQUE**Maximum de l'inondation :** Oui**État du repère :** Disparu

INITIAL**Commentaires sur le nivelllement :** La laisse de crue se trouvait 56 cm au-dessus de la plateforme**Référence nivélée :** Marque d'inondation
