Commune : **FRONTIGNAN**

Bld de la République - Rue Carnot

Commentaires : Zone au réseau pluvial ancien et à l'altimétrie très faible, facilement sous le niveau du canal. Le réseau fonctionne donc "à l'envers" et le canal vient inonder les zones basses, phénomène qui se combine avec le ruissellement de surface.

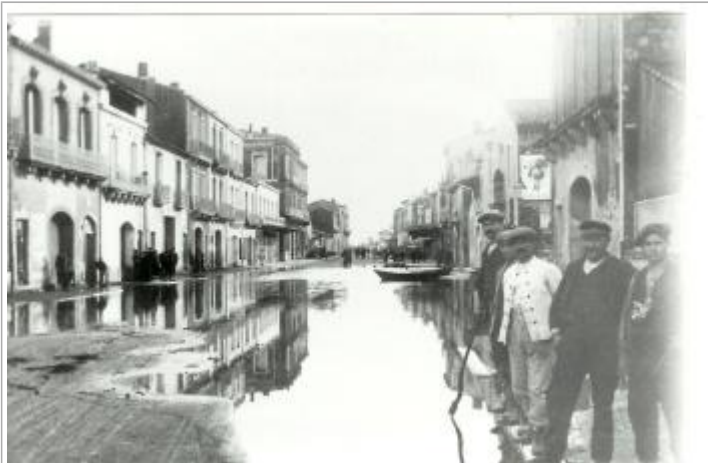
Boulevard de la République (photo M. Nougaret)

Commentaires : Hauteur d'eau maximale atteinte impossible à déterminer depuis les photos. Cependant, plusieurs articles de presse relatent l'utilisation de barques pour se déplacer dans les rues, on peut raisonnablement penser qu'il y avait plus de 50 cm d'eau dans les zones basses.
