Commune : BELLE VIE EN AUGE

Rivière : La Vie

## Mur de bâtiment agricole, 705 route de Crèvecœur.

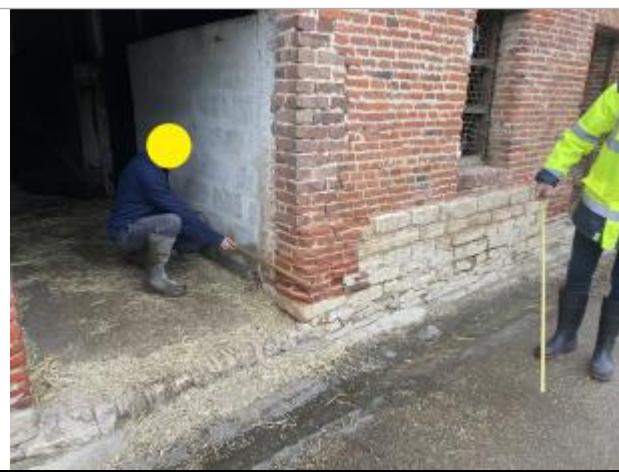
**Commentaires :** Trace d'eau encore visible sur le mur, à l'intérieur du bâtiment. Nous avons mesuré la hauteur d'eau depuis le sol, à l'extérieur du bâtiment. Voir sur les photos: on a prolongé la marque au niveau du muret de briques et fait la mesure au niveau du muret de briques depuis le sol. Distance sol extérieur - trace d'eau = 46cm.

Cette mesure de 46cm correspond au milieu de la 3ème brique rouge (visible sur la photographie), en partant du bas.

Trace eau visible sur le mur
