Commune : **BELLE VIE EN AUGÉ**Rivière : **La Vie****Mur de bâtiment agricole, 705 route de Crèvecoeur.**

1 Repère(s) sur le site**GÉNÉRAL****Unité de gestion** : Seine aval-Côtiers Normands**Code** : WEB_S_202412204722 **Date de mise à jour** : 31/12/2024**Auteur** : RDI Calvados

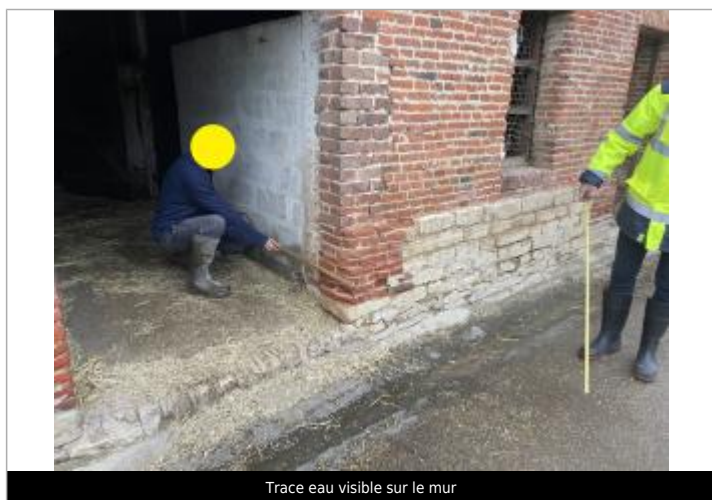
Commentaires : Trace d'eau encore visible sur le mur, à l'intérieur du bâtiment. Nous avons mesuré la hauteur d'eau depuis le sol, à l'extérieur du bâtiment. Voir sur les photos: on a prolongé la marque au niveau du muret de briques et fait la mesure au niveau du muret de briques depuis le sol. Distance sol extérieur - trace d'eau = 46cm.

Cette mesure de 46cm correspond au milieu de la 3ème brique rouge (visible sur la photographie), en partant du bas.

Trace eau visible sur le mur
