Commune : **BEUVRON-EN-AUGE**Rivière : **Le Doigt****Trottoir devant entrée commerce, 28 place Michel Vermughen.****Commentaires :** Site et repère identifiés à partir d'une photo d'une riveraine commerçante**1**

**GÉNÉRAL****Unité de gestion :** Seine aval-Côtiers Normands**Code :** WEB\_S\_202412231932**Date de mise à jour :** 30/12/2024**Auteur :** RDI Calvados

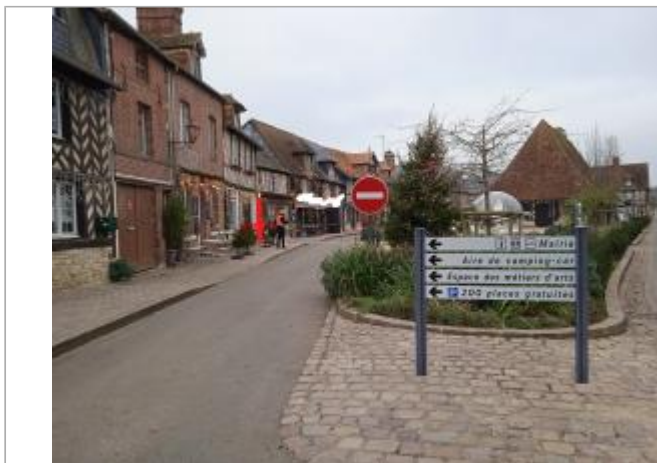
Trottoir devant entrée commerce

**8 décembre 2024**Altitude calculée de l'eau : **9.71 m**Nature de l'inondation : **Débordement de cours d'eau**Nature du repère : **Photographie****Commentaires :** Trottoir, niveau atteint selon photographie riveraine, 6ème pavé en partant de la bordure du seuil de la bâtisse 28 place Michel Vermughen

153 cm mesuré depuis la bordure du trottoir

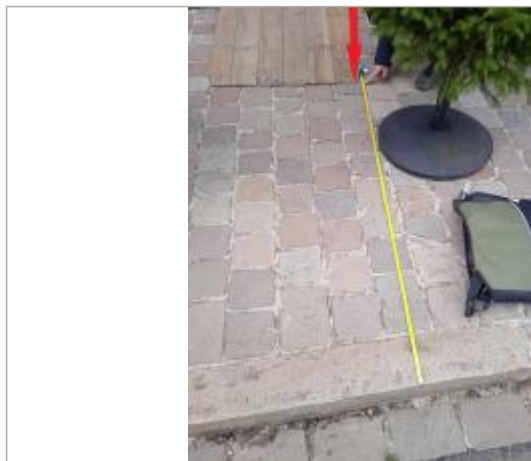
**MARQUE****Maximum de l'inondation :** Non renseigné**Visibilité :** Oui**État du repère :** Disparu**Pérennité :** Aucune**Repère calculé :** Non**PHEC :** Non

153 cm depuis la bordure du trottoir, soit 6ème pavé depuis le seuil de la maison, vue large

**NIVELLEMENT SPC SACN. LE SPC N'EST PAS GÉOMÈTRE EXPERT, LES COTES SONT DONNÉES À TITRE INDICATIF. - 23/05/2025****Méthode :** Méthode combinée**Organisme :** SPC Seine aval - Côtiers normands**Commentaires sur le nivellement :** Précision instrument: +/- 2 cm.**Référence nivelée :** Marque d'inondation**Système altimétrique :** NGF IGN 1969 (système normal)**Altitude de la référence (en m) :** 9.710 m**Altitude calculée de l'eau (en m) :** 9.71
