Commune : **VICTOT-EN-AUGE** | **Talus au niveau du 4 chemin du Pont Tonnerre.**

**GÉNÉRAL**

**Unité de gestion :** Seine aval-Côtiers Normands  
**Code :** WEB\_S\_202501065825 **Date de mise à jour :** 12/11/2025  
**Auteur :** RDI Calvados

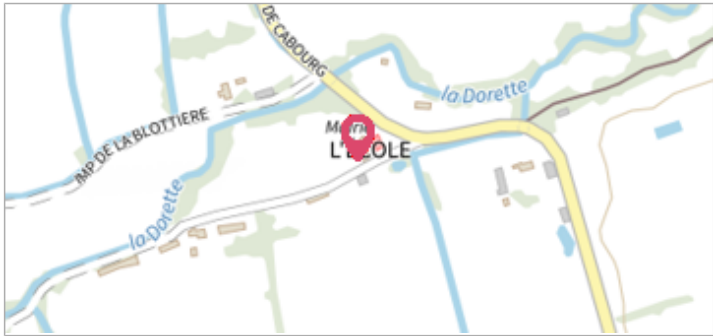
**Commentaires :** Talus en rive droite lorsqu'on entre dans le chemin, au niveau du 4 chemin du Pont Tonnerre, à 14 m à partir du bâtiment situé derrière la mairie

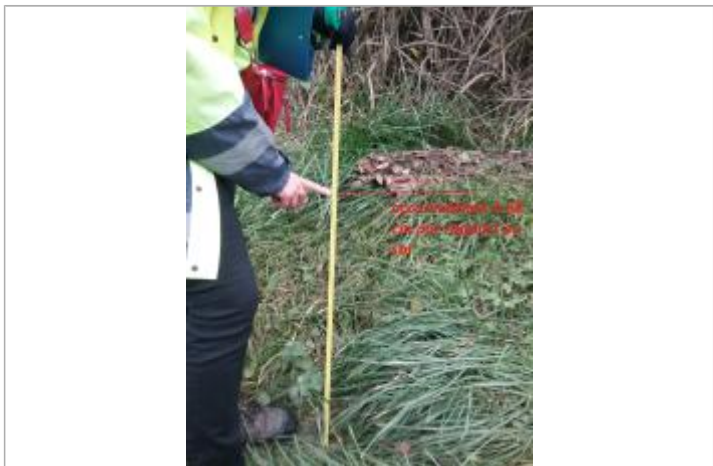
**Commentaires :** Accumulation d'éléments végétaux (feuilles et branches souillées) en sommet de talus, situé à une hauteur estimée de 68 cm par rapport au bord de chaussée

accumulation de végétaux en sommet de talus en rive droite
