Commune : VICTOT-EN-AUGE

Talus au niveau du 4 chemin du Pont Tonnerre.

GÉNÉRAL**Unité de gestion :** Seine aval-Côtiers Normands**Code :** WEB_S_202501065825 **Date de mise à jour :** 12/11/2025**Auteur :** RDI Calvados

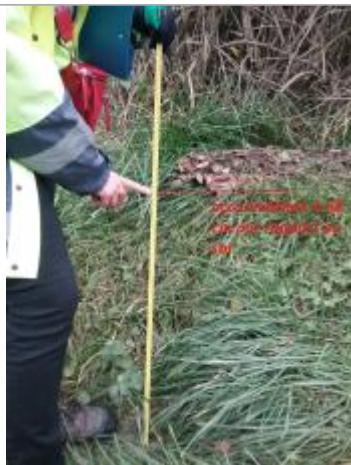
Commentaires : Accumulation d'éléments végétaux (feuilles et branches souillés) en sommet de talus, situé à une hauteur estimée de 68 cm par rapport au bord de chaussée

accumulation de végétaux en sommet de talus en rive droite
