Commune : **GISORS** | Rivière : **L' Epte**

Poteau de cloture du SMBEpte, 1 Avenue de Verdun

1 Repère(s) sur le site

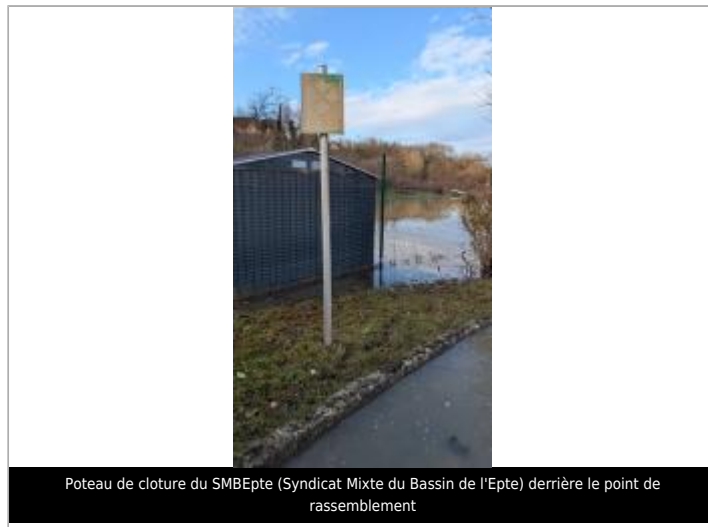
Commentaires : Dans l'enceinte du SMBEpte.
Poteau de clôture du SMBEpte (Syndicat Mixte du Bassin de l'Epte), au niveau du parking située à l'arrière, derrière le point de rassemblement.

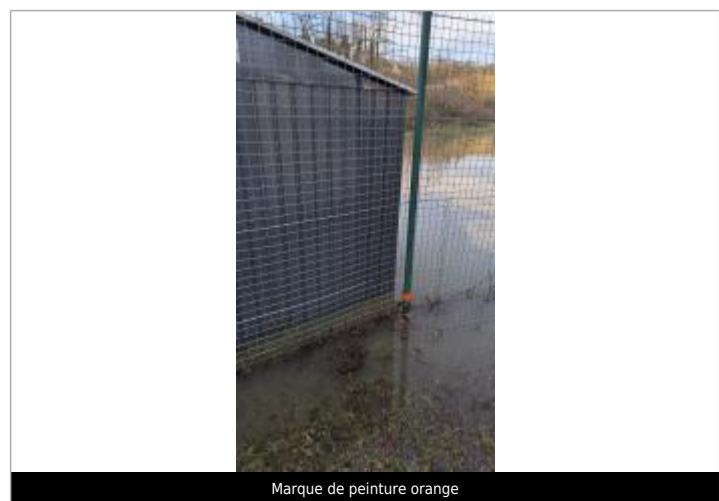
Commentaires : Marque de peinture orange réalisée par SMBEpte.
Laisse de crue à 25 cm/sol.

Maximum de l'inondation : Oui
Visibilité : Oui **État du repère :** Bon
Pérennité : Longue **Repère calculé :** Non
PHEC : Non renseigné
