Commune : **GISORS**Rivière : **L' Epte****Poteau de cloture du SMBEpte, 1 Avenue de Verdun****Commentaires** : Dans l'enceinte du SMBEpte.

GÉNÉRAL**Unité de gestion** : Seine aval-Côtiers Normands**Code** : WEB_S_202501154543 **Date de mise à jour** : 19/02/2025**Auteur** : DDT27_inondations

GÉOLOCALISATION**Coordonnées WGS84** : X: 1.77671760 / Y: 49.28292310**Coordonnées RGF93 (Lambert 93)** X: 610981.3 / Y: 6909944.4**Coordonnées RGF93 (ETRS89)** : X: 1.7767176 / Y: 49.2829231**Code Hydro**: H31-0400 **Rive de référence**: Gauche**10 janvier 2025**

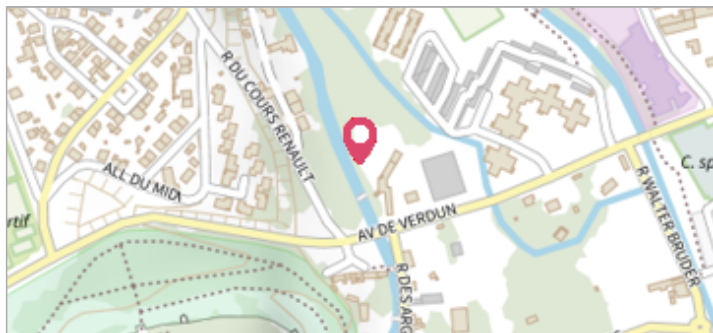
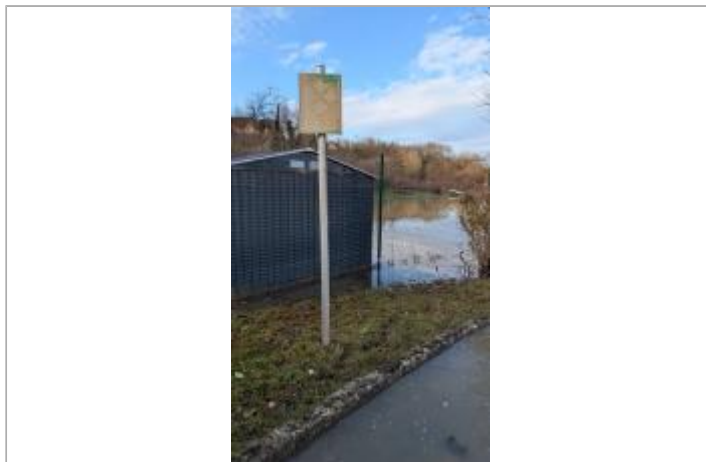
Poteau de clôture du SMBEpte (Syndicat Mixte du Bassin de l'Epte), au niveau du parking située à l'arrière, derrière le point de rassemblement.

Poteau de cloture du SMBEpte (Syndicat Mixte du Bassin de l'Epte) derrière le point de rassemblement

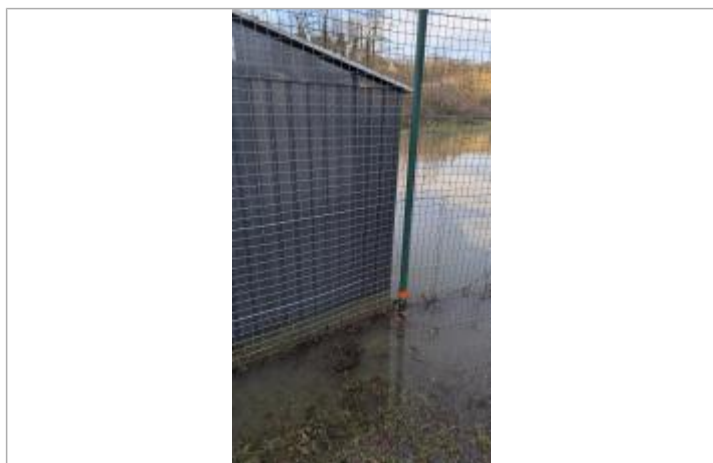
Nature de l'inondation : **Débordement de cours d'eau**Nature du repère : **Marque peinture ou encre****Commentaires** : Marque de peinture orange réalisée par SMBEpte.

Laisse de crue à 25 cm/sol.

MARQUE**Maximum de l'inondation** : Oui**Visibilité** : Oui**État du repère** : Bon**Pérennité** : Longue**Repère calculé** : Non**PHEC** : Non renseigné

Marque de peinture orange
