Commune : **GISORS** | Rivière : **L' Epte**

Poteau de cloture du SMBEpte, 1 Avenue de Verdun

Unité de gestion : Seine aval-Côtiers Normands
Code : WEB_S_202501154543 **Date de mise à jour :** 19/02/2025
Auteur : DDT27_inondations

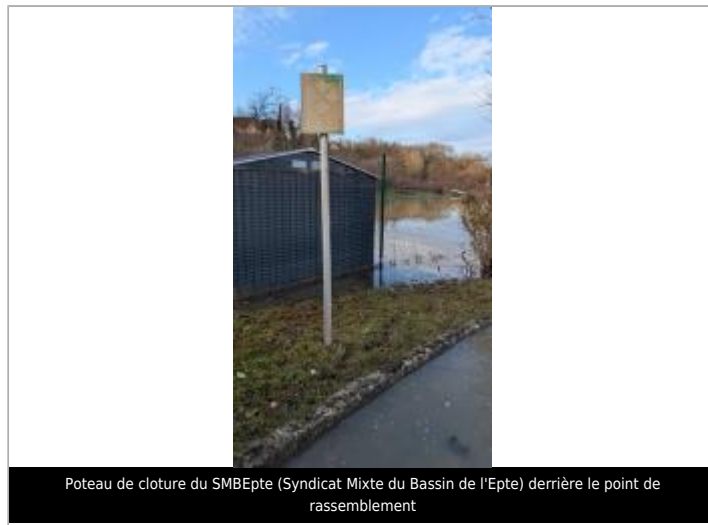
Commentaires : Dans l'enceinte du SMBEpte.
Poteau de clôture du SMBEpte (Syndicat Mixte du Bassin de l'Epte), au niveau du parking située à l'arrière, derrière le point de rassemblement.
