Commune : **GISORS**Rivière : **L' Epte**

Poteau de clôture du SMBEpte, 1 Avenue de Verdun

GÉNÉRAL**Unité de gestion :** Seine aval-Côtiers Normands**Code :** WEB_S_202501154543 **Date de mise à jour :** 19/02/2025**Auteur :** DDT27_inondations

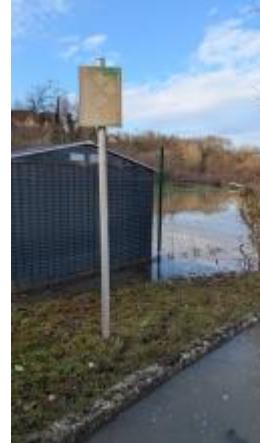
Poteau de clôture du SMBEpte (Syndicat Mixte du Bassin de l'Epte), au niveau du parking située à l'arrière, derrière le point de rassemblement.

Poteau de clôture du SMBEpte (Syndicat Mixte du Bassin de l'Epte) derrière le point de rassemblement

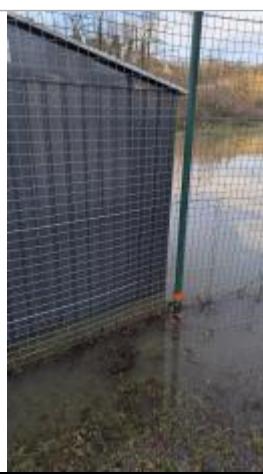
**10 janvier 2025**Nature de l'inondation : **Débordement de cours d'eau**Nature du repère : **Marque peinture ou encre****Commentaires :** Marque de peinture orange réalisée par SMBEpte.
Laisse de crue à 25 cm/sol.**GÉNÉRAL****Code :** WEB_R_202501155016**Date de mise à jour :****Auteur :** DDT27_inondations

Marque de peinture orange

MARQUE**Maximum de l'inondation :** Oui**Visibilité :** Oui**État du repère :** Bon**Pérennité :** Longue**Repère calculé :** Non**PHEC :** Non renseigné**SOURCE DE REPÉRAGE : RELEVÉ PHE DU 10/01/2025 - 10/01/2025****Type de repérage :** Observations en cours d'événement**Organisme :** DDT 27
