Commune : **GISORS**Rivière : **L' Epte****Poteau de cloture du SMBEpte, 1 Avenue de Verdun****Commentaires** : Dans l'enceinte du SMBEpte.

GÉNÉRAL**Unité de gestion** : Seine aval-Côtiers Normands**Code** : WEB_S_202501154543 **Date de mise à jour** : 19/02/2025**Auteur** : DDT27_inondations

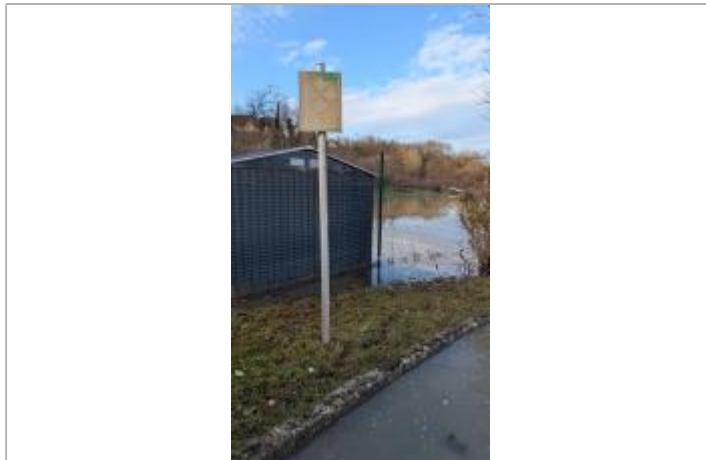
Poteau de clôture du SMBEpte (Syndicat Mixte du Bassin de l'Epte), au niveau du parking située à l'arrière, derrière le point de rassemblement.

Poteau de cloture du SMBEpte (Syndicat Mixte du Bassin de l'Epte) derrière le point de rassemblement

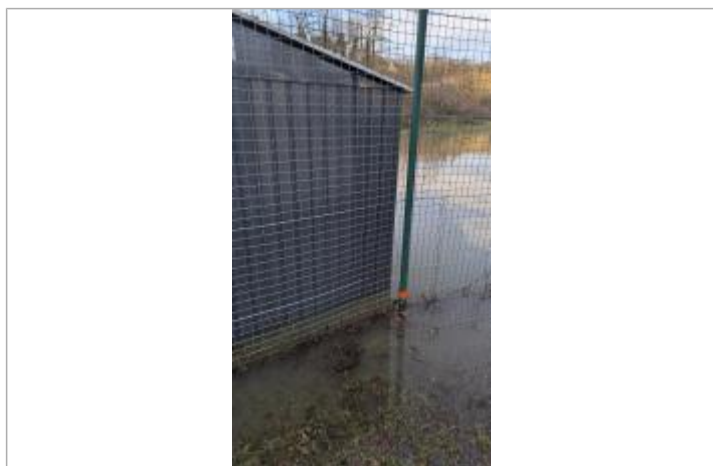
Nature de l'inondation : **Débordement de cours d'eau**Nature du repère : **Marque peinture ou encre****Commentaires** : Marque de peinture orange réalisée par SMBEpte.

Laisse de crue à 25 cm/sol.

MARQUE**Maximum de l'inondation** : Oui**Visibilité** : Oui**État du repère** : Bon**Pérennité** : Longue**Repère calculé** : Non**PHEC** : Non renseigné

Marque de peinture orange
