Commune : **BERNIERES-D'AILLY**Rivière : **La Dives**

## Mur gauche de la partie aval du pont de la route du pont d'Angot

**Commentaires :** Site situé en aval du pont soutenant la route du pont d'Angot, en rive gauche de la Dives, sur la commune de Vicques.

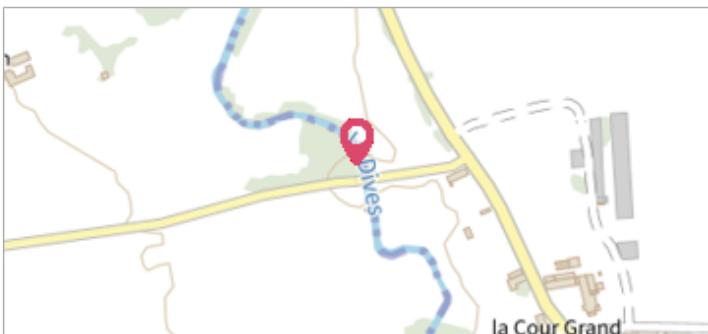
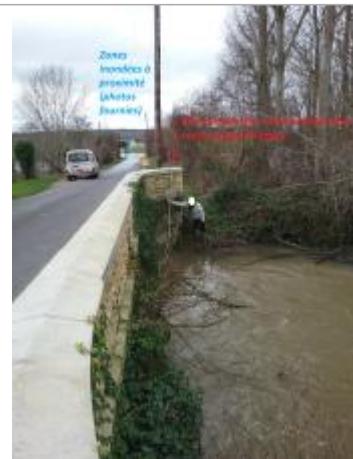
mur de la face aval du pont supportant la route d'Angot

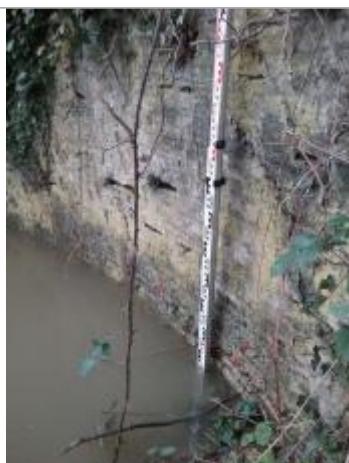
**9 janvier 2025**Nature de l'inondation : **Débordement de cours d'eau**Altitude calculée de l'eau : **39.94 m**Nature du repère : **Laisse d'inondation****Commentaires :** accumulation de végétaux à 2.48m du le rebord du gare-corps de la face aval de l'ouvrage.

accumulation de végétaux sur la pile de l'ouvrage
