Commune : **POILLEY**Rivière : **La Selune**

## Muret de clôture à gauche du portail d'accès au poste de relevage EU - Rue "Le Pavement"

**Commentaires :** Muret de clôture du poste de relevage des eaux usées (EU) de la rue "Le Pavement" (D107), à gauche du portail barreaudé d'accès au site. En face de la maison "1 Le Pavement 50220 Poilley".

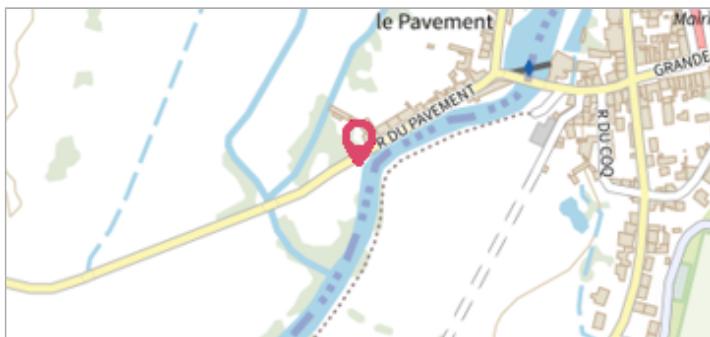
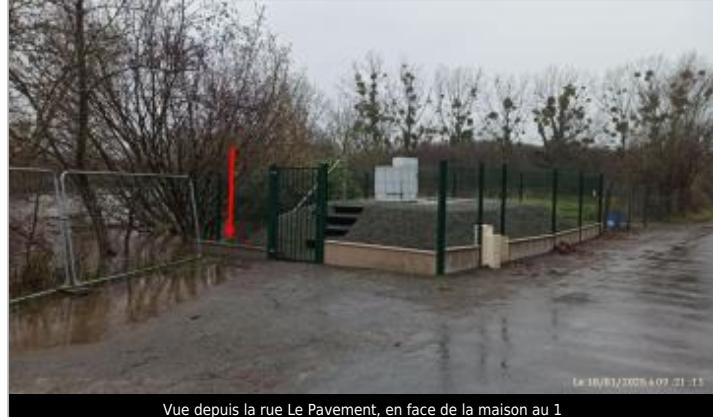
Vue depuis la rue Le Pavement, en face de la maison au 1

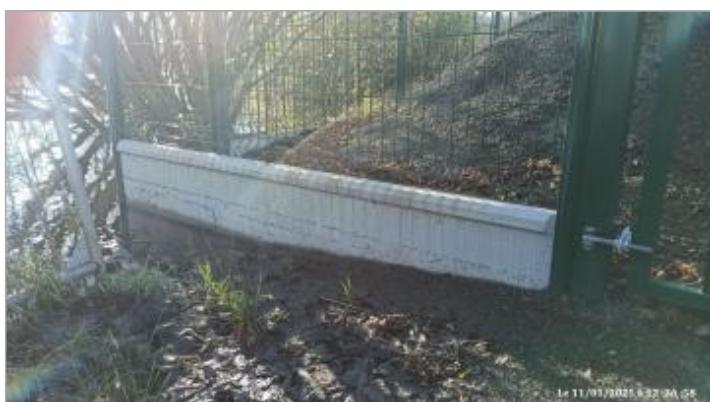
**Commentaires :** Laisse de crue temporaire (dépôt de sédiment/végétation) sur le muret de la partie basse de la clôture, à 4,8 cm du sol. La mesure a été prise en étant collé à gauche de la porte du grillage vert.

**État du repère :** Mauvais

Dépôt de sédiments/végétation sur le muret
