Commune : **SAINT-PIERRE-EN-AUGE**Rivière : **La Dives****Sol de la chaussée, rue du moulin d'Antais.**

1 Repère(s) sur le site**GÉNÉRAL****Unité de gestion** : Seine aval-Côtièrs Normands**Code** : WEB_S_202501224830**Date de mise à jour** : 28/05/2025**Auteur** : SMBD

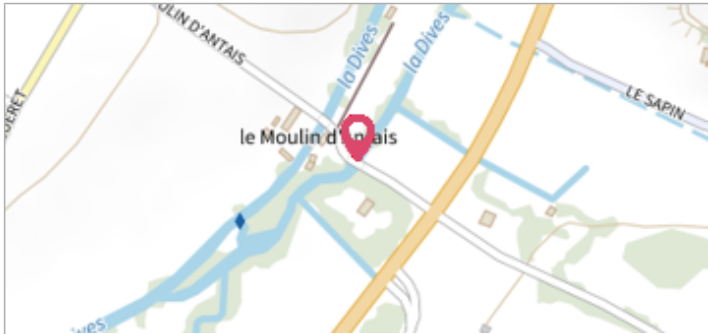
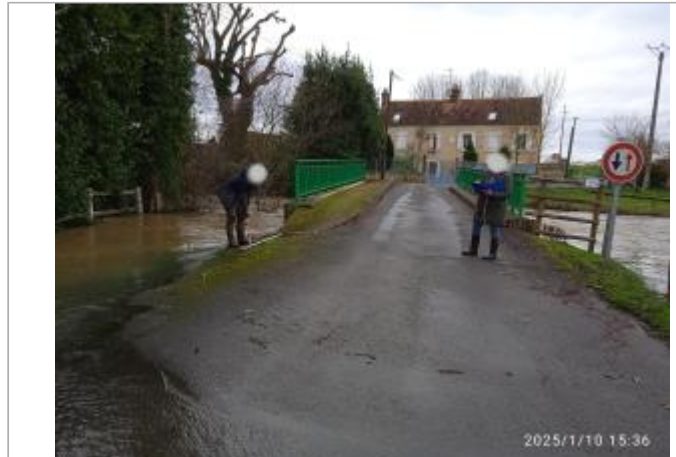
Commentaires : Croix rouge peinte au sol, avant le pont à gauche de la rue du moulin d'Antais en venant de la D16. Croix rouge à 1,44m du bord du trottoir du pont.

Croix rouge peinte au sol avant le pont à gauche de la rue du moulin d'Antais / Vue large en venant de la D16 (Source DDTM14)

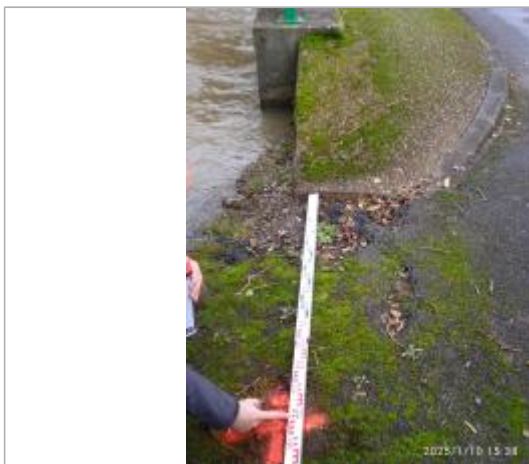
Commentaires : Laisse de crue au sol peinte par une croix rouge sur le bitume à gauche de la route en venant de la D16. Laisse à 144 cm depuis le trottoir amont du pont.

MARQUE**Maximum de l'inondation** : Oui**Visibilité** : Oui**État du repère** : Moyen**Pérennité** : Moyenne**Repère calculé** : Non**PHEC** : Non

marque peinte croix rouge au sol à 144cm du bord du trottoir (source DDTM14)
