Commune : **BEUVRON-EN-AUGE** | Rivière : **Le Doigt**

## Trottoir devant façade Creperie 24, rue Vermughen

**GÉNÉRAL**

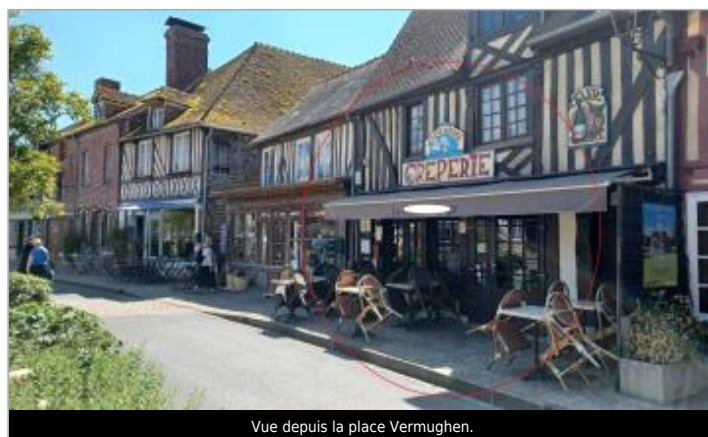
Vue depuis la place Vermughen.

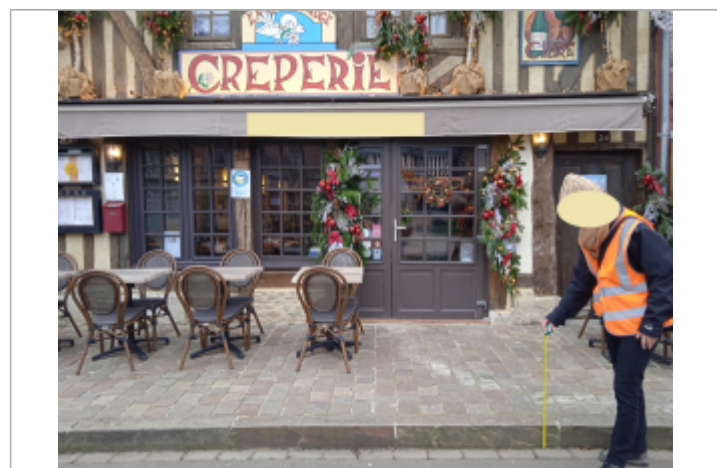
**Commentaires :** Repère du trottoir situé à 12,5 cm au dessus de de la route située devant la crèperie.

Vue lointaine repère crue façade crèperie
