Commune : BEUVRON-EN-AUGE

Rivière : Le Doigt

## Trottoir devant façade Creperie 24, rue Vermughen

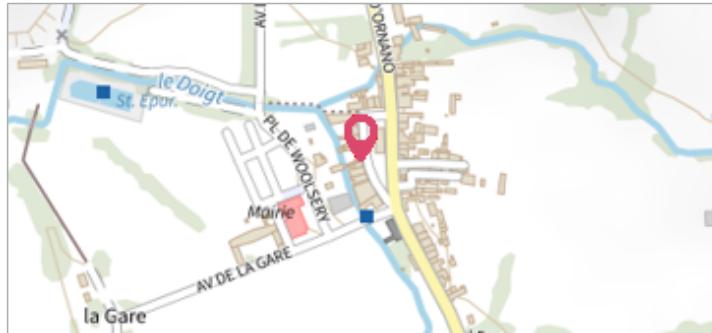
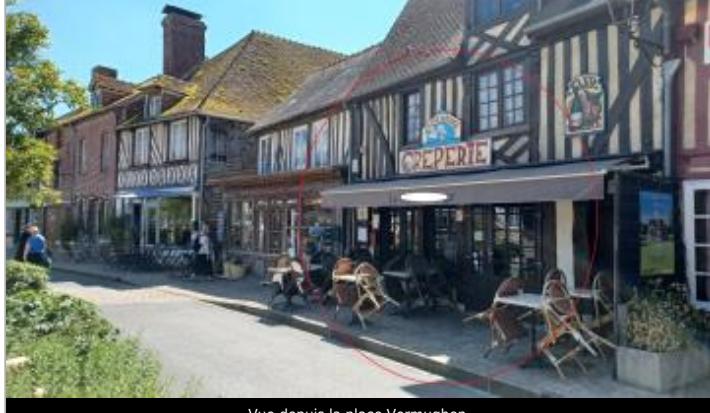
**Commentaires :** Cèperie située en centre bourg en face le marché couvert. Trottoir devant la façade utilisé comme repère de crue.

Vue depuis la place Vermughen.

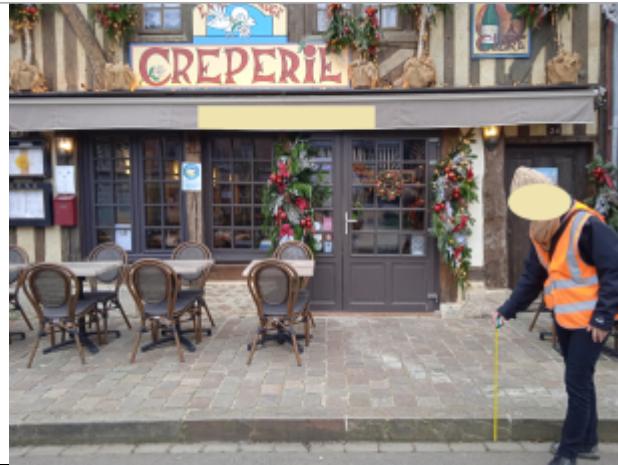
**8 décembre 2024**Nature de l'inondation : **Débordement de cours d'eau**Altitude calculée de l'eau : **9.76 m**Nature du repère : **Photographie****Commentaires :** Repère du trottoir situé à 12,5 cm au dessus de la route située devant la crèperie.

**Maximum de l'inondation :** Oui**Visibilité :** Oui**État du repère :** Bon

Vue lointaine repère crue façade crèperie
