Commune : **BEUVRON-EN-AUGE**Rivière : **Le Doigt****Trottoir devant façade Creperie 24, rue Vermughen****Commentaires** : Crèperie située en centre bourg en face le marché couvert. Trottoir devant la façade utilisé comme repère de crue.**1** Repère(s) sur le site**GÉNÉRAL****Unité de gestion** : Seine aval-Côtiers Normands**Code** : WEB_S_202501225407 **Date de mise à jour** : 28/05/2025**Auteur** : RDI Calvados

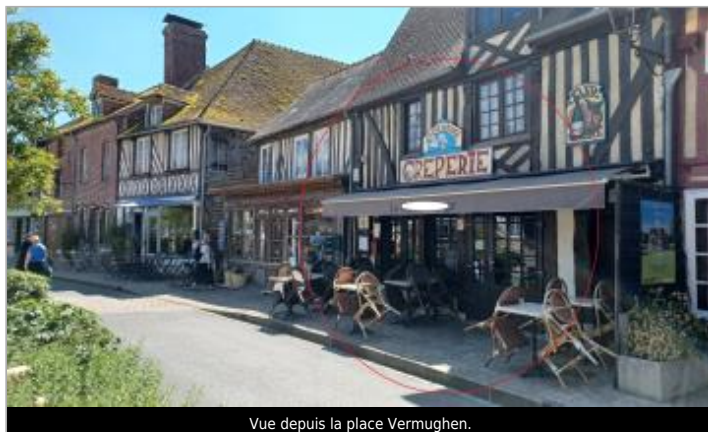
Vue depuis la place Vermughen.

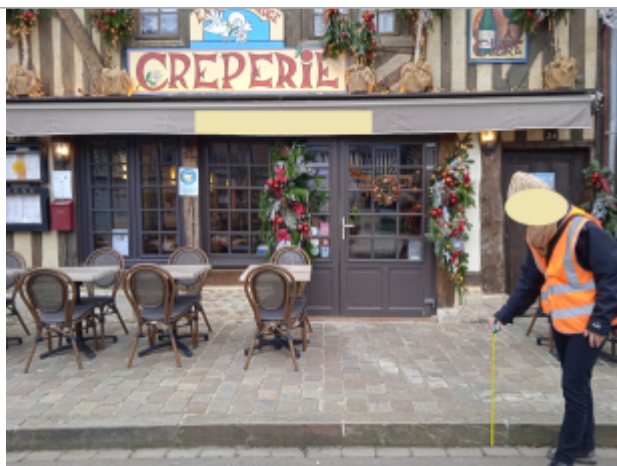
**8 décembre 2024**Altitude calculée de l'eau : **9.76 m**Nature de l'inondation : **Débordement de cours d'eau**Nature du repère : **Photographie****Commentaires** : Repère du trottoir situé à 12,5 cm au dessus de de la route située devant la crèperie.**GÉNÉRAL****Code** : WEB_R_202501222811**Date de mise à jour** :**Auteur** : RDI Calvados

Vue lointaine repère crue façade crèperie
