Commune : **BEUVRON-EN-AUGE**Rivière : **Le Doigt****Trottoir devant façade Creperie 24, rue Vermughen****Commentaires** : Crèperie située en centre bourg en face le marché couvert. Trottoir devant la façade utilisé comme repère de crue.**1**

GÉNÉRAL**Unité de gestion** : Seine aval-Côtiers Normands**Code** : WEB_S_202501225407**Date de mise à jour** : 28/05/2025**Auteur** : RDI Calvados

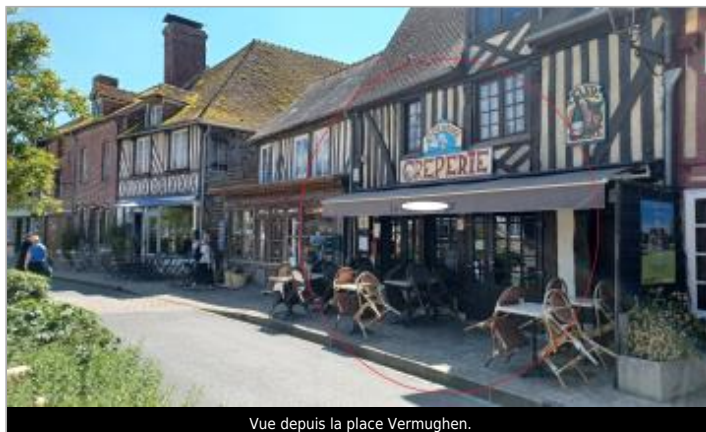
Vue depuis la place Vermughen.
