Commune : CREULLY SUR SEULLES

Rivière : La Seulles

Seuil lavoir joue gauche, D22 vers Crepon.

Unité de gestion : Seine aval-Côtiers Normands**Code :** WEB_S_202501271918 **Date de mise à jour :** 12/11/2025**Auteur :** RDI Calvados

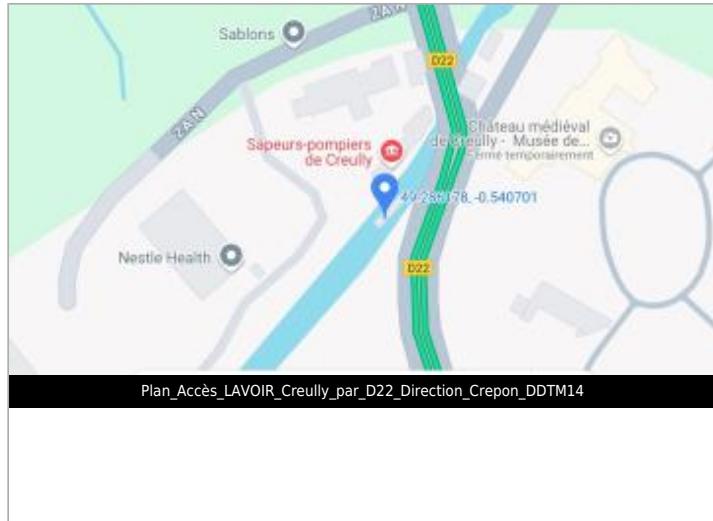
Commentaires : On arrive de Caen par la D22, on traverse le bourg de CREULLY, on tourne à droite après l'église St Martin de CREULLY. On retrouve la D22 et dans la descente vers la caserne des pompiers, on se trouve dos à une aire de pique nique avec un lavoir en pierre, avant un pont sur la seuille. Il y a un château de l'autre côté de la chaussée. L'indication du niveau d'eau observé se trouve, quand on arrive dos au lavoir, sur le seuil de celui-ci, côté gauche. seuil_lavoir_joue_gauche_arrivée_du_bourg_Creully_D22_vers_Crepon_
