Commune : CREULLY SUR SEULLES

Rivière : La Seulles

Seuil lavoir joue gauche, D22 vers Crepon.

**09 janvier 2025**Nature de l'inondation : **Débordement de cours d'eau**Nature du repère : **Mesure du niveau d'eau**

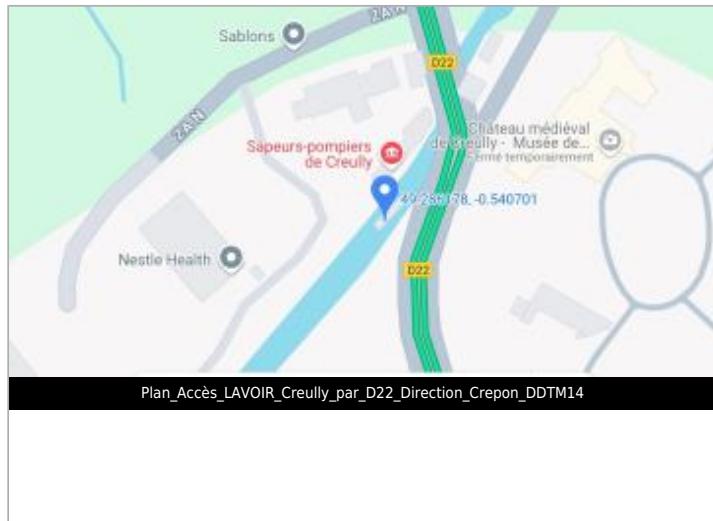
Commentaires : On arrive de Caen par la D22, on traverse le bourg de CREULLY, on tourne à droite après l'église St Martin de CREULLY. On retrouve la D22 et dans la descente vers la caserne des pompiers, on se trouve dos à une aire de pique nique avec un lavoir en pierre, avant un pont sur la seuille. Il y a un château de l'autre côté de la chaussée. L'indication du niveau d'eau observé se trouve, quand on arrive dos au lavoir, sur le seuil de celui-ci, côté gauche. seuil_lavoir_joue_gauche_arrivée_du_bourg_Creully_D22_vers_Crepon_

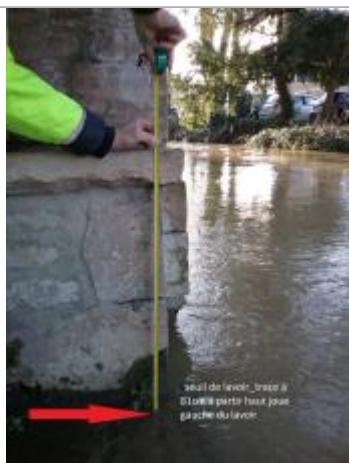
niveau_eau_sol_81cm_seuil_gauche_LAVOIR_DDTM14

Le niveau d'eau observé se trouve, quand on arrive devant le lavoir, au sol sur le seuil de celui-ci, côté gauche. La mesure a été prise 81 cm à partir du haut de la joue gauche du lavoir.

Maximum de l'inondation : Oui**Visibilité :** Oui**État du repère :** Bon**Pérennité :** Aucune**Repère calculé :** Non**PHEC :** Non renseigné
