Commune : **CREULLY SUR SEULLES** | Rivière : **La Seulles**

Seuil lavoir joue gauche, D22 vers Crepon.

Unité de gestion : Seine aval-Côtiers Normands
Code : WEB_S_202501271918 **Date de mise à jour :** 12/11/2025
Auteur : RDI Calvados

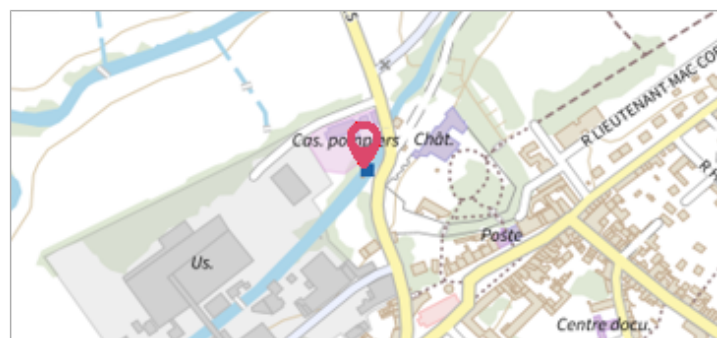
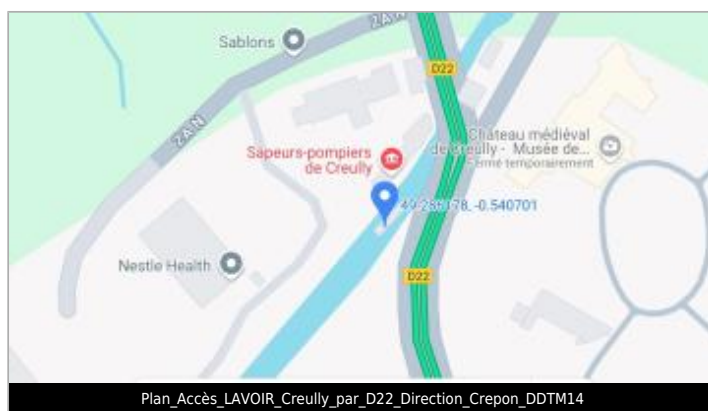
Commentaires : On arrive de Caen par la D22, on traverse le bourg de CREULLY, on tourne à droite après l'église St Martin de CREULLY. On retrouve la D22 et dans la descente vers la caserne des pompiers, on se trouve dos à une aire de pique nique avec un lavoir en pierre, avant un pont sur la seuille. Il y a un château de l'autre côté de la chaussée. L'indication du niveau d'eau observé se trouve, quand on arrive dos au lavoir, sur le seuil de celui-ci, côté gauche. seuil_lavoir_joue_gauche_arrivée_du_bourg_Creully_D22_vers_Crepon_

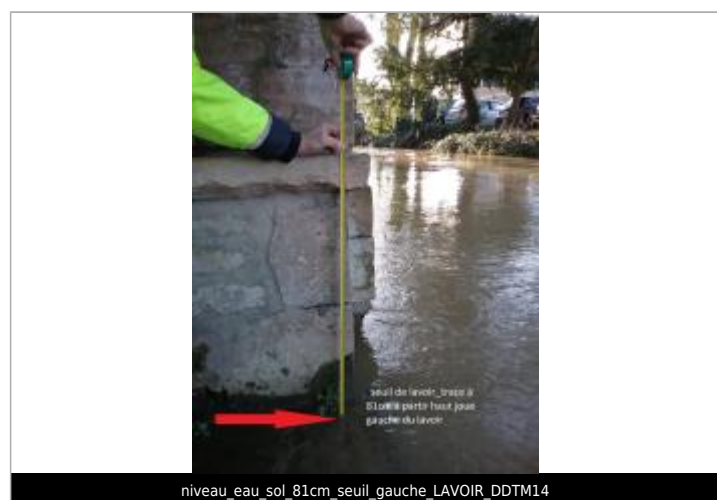
Commentaires : On traverse le bourg de CREULLY, on tourne à droite après l'église St Martin de CREULLY. On retrouve la D22 et dans la descente vers la caserne des pompiers, on se trouve devant une aire de pique nique avec un lavoir en pierre, avant un pont sur la seuille. Le niveau d'eau observé se trouve, quand on arrive devant le lavoir, au sol sur le seuil de celui-ci, côté gauche. La mesure a été prise 81 cm à partir du haut de la joue gauche du lavoir.

Maximum de l'inondation : Oui
Visibilité : Oui **État du repère :** Bon
Pérennité : Aucune **Repère calculé :** Non
PHEC : Non renseigné
