Commune : **CHARLEVAL**

Rivière : **L' Andelle**

## Muret de clôture, 9 route de Perriers à Charleval

### 10 janvier 2025

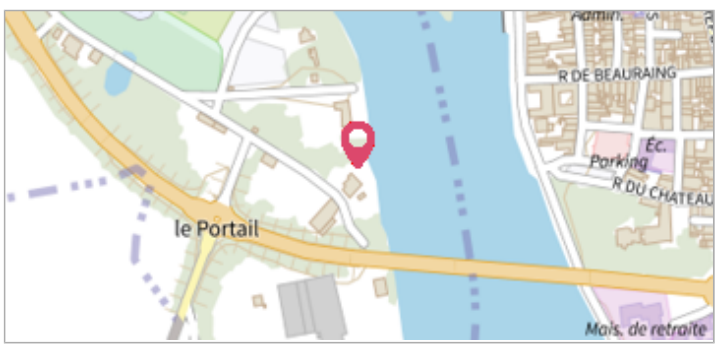
**Commentaires :** L'eau est passée au dessus du muret de clôture situé devant la maison.

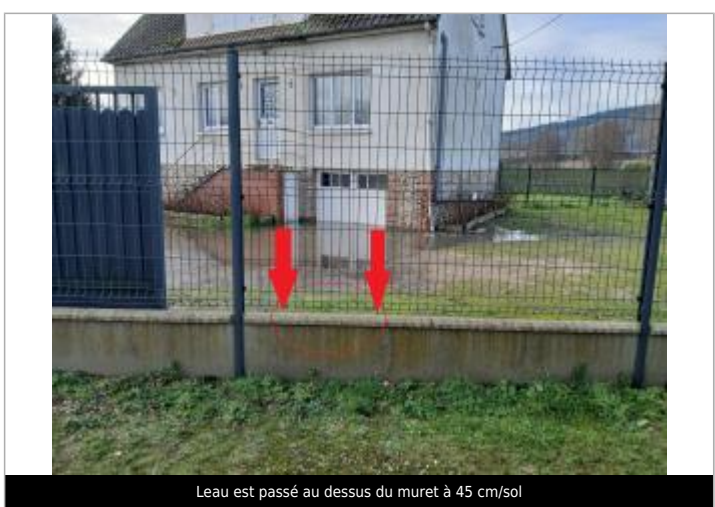
**Commentaires :** L'eau est passée au dessus du muret de clôture à 45 cm/sol.  
 Niveau atteint en contrebas sur la porte de garage du 9 route de Perriers à Charleval. Hauteur par rapport au sol: 42,5cm.  
 Relevé fait 1 h après le pic de crue.  
 Après comparaison avec les autres laisses nivelées dans la rue, il semble peu probable que l'eau soit passée au dessus du muret. La laisse est douteuse.

L'eau est passé au dessus du muret à 45 cm/sol
