Commune : CHARLEVAL

Rivière : L' Andelle

Muret de clôture, 9 route de Perriers à Charleval

GÉNÉRAL**Unité de gestion :** Seine aval-Côtiers Normands**Code :** WEB_S_202501314457**Date de mise à jour :** 13/05/2025**Auteur :** CONTRIB_01

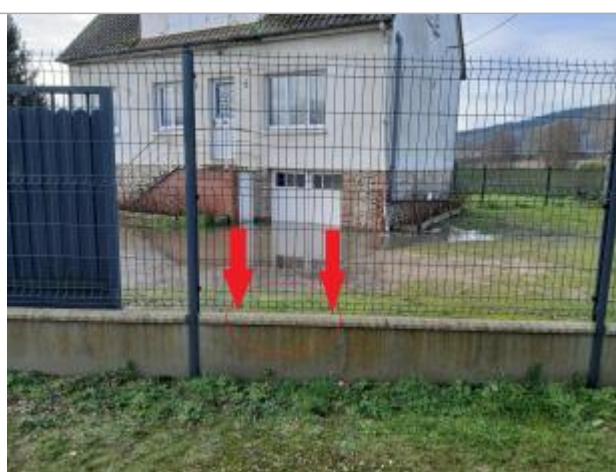
**10 janvier 2025**Nature de l'inondation : **Débordement de cours d'eau**Nature du repère : **Photographie****Commentaires :** L'eau est passée au dessus du muret de clôture à 45 cm/sol.

Niveau atteint en contrebas sur la porte de garage du 9 route de Perriers à Charleval. Hauteur par rapport au sol: 42,5cm.

Après comparaison avec les autres laisses nivelées dans la rue, il semble peu probable que l'eau soit passée au dessus du muret. La laisse est douteuse.

L'eau est passé au dessus du muret à 45 cm/sol
