Commune : **CHARLEVAL**Rivière : **L' Andelle****Muret de clôture, 9 route de Perriers à Charleval****Commentaires :** L'eau est passée au dessus du muret de clôture situé devant la maison.**1**

**GÉNÉRAL****Unité de gestion :** Seine aval-Côtiers Normands**Code :** WEB\_S\_202501314457 **Date de mise à jour :** 13/05/2025**Auteur :** CONTRIB\_01

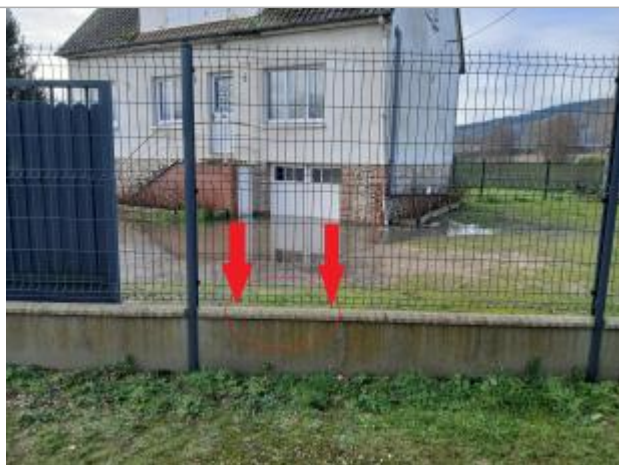
**10 janvier 2025**Nature de l'inondation : **Débordement de cours d'eau**Nature du repère : **Photographie****Commentaires :** L'eau est passée au dessus du muret de clôture à 45 cm/sol.

Niveau atteint en contrebas sur la porte de garage du 9 route de Perriers à Charleval. Hauteur par rapport au sol: 42,5cm.

Après comparaison avec les autres laisses nivelées dans la rue, il semble peu probable que l'eau soit passée au dessus du muret. La laisse est douteuse.

L'eau est passé au dessus du muret à 45 cm/sol
