Commune : **CHARLEVAL** | Rivière : **L' Andelle**

Muret de clôture, 9 route de Perriers à Charleval

1 Repère(s) sur le site

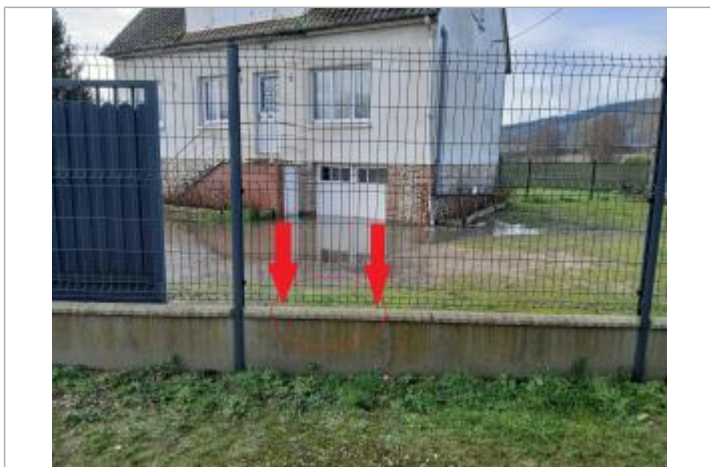
Commentaires : L'eau est passée au dessus du muret de clôture à 45 cm/sol.
 Niveau atteint en contrebas sur la porte de garage du 9 route de Perriers à Charleval. Hauteur par rapport au sol: 42,5cm.
 Relevé fait 1 h après le pic de crue.
 Après comparaison avec les autres laisses nivelées dans la rue, il semble peu probable que l'eau soit passée au dessus du muret. La laisse est douteuse.

Leau est passé au dessus du muret à 45 cm/sol
