Commune : **CHARLEVAL**Rivière : **L' Andelle****Muret de clôture, 9 route de Perriers à Charleval****Commentaires :** L'eau est passée au dessus du muret de clôture situé devant la maison.**1**

GÉNÉRAL**Unité de gestion :** Seine aval-Côtiers Normands**Code :** WEB_S_202501314457 **Date de mise à jour :** 13/05/2025**Auteur :** CONTRIB_01

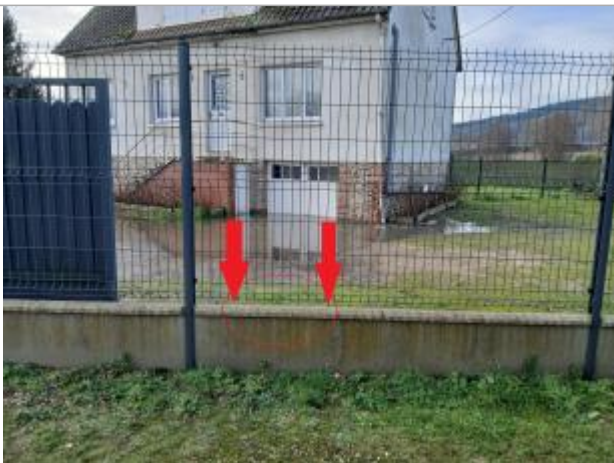
**10 janvier 2025**Nature de l'inondation : **Débordement de cours d'eau**Nature du repère : **Photographie****Commentaires :** L'eau est passée au dessus du muret de clôture à 45 cm/sol.

Niveau atteint en contrebas sur la porte de garage du 9 route de Perriers à Charleval. Hauteur par rapport au sol: 42,5cm.

Après comparaison avec les autres laisses nivelées dans la rue, il semble peu probable que l'eau soit passée au dessus du muret. La laisse est douteuse.

L'eau est passé au dessus du muret à 45 cm/sol
