Commune : CHARLEVAL

Rivière : L' Andelle

Muret de clôture, 9 route de Perriers à Charleval

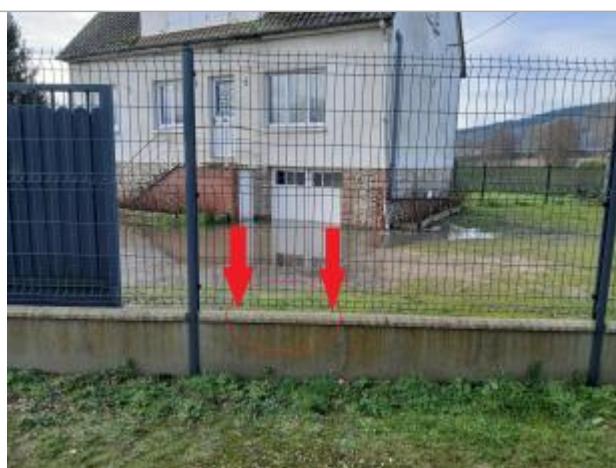
**10 janvier 2025**Nature de l'inondation : **Débordement de cours d'eau**Nature du repère : **Photographie****Commentaires :** L'eau est passée au dessus du muret de clôture à 45 cm/sol.

Niveau atteint en contrebas sur la porte de garage du 9 route de Perriers à Charleval. Hauteur par rapport au sol: 42,5cm.

Après comparaison avec les autres laisses nivelées dans la rue, il semble peu probable que l'eau soit passée au dessus du muret. La laisse est douteuse.

L'eau est passé au dessus du muret à 45 cm/sol
