Commune : **CHARLEVAL** | Rivière : **L' Andelle**

## Muret de clôture, 9 route de Perriers à Charleval

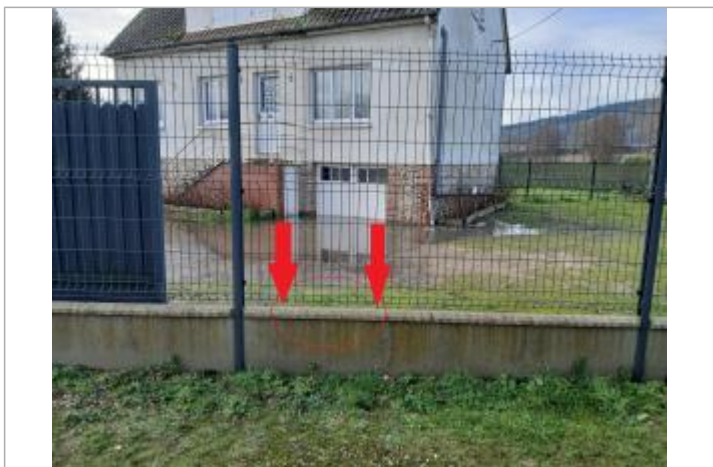
**Commentaires :** L'eau est passée au dessus du muret de clôture à 45 cm/sol.  
 Niveau atteint en contrebas sur la porte de garage du 9 route de Perriers à Charleval. Hauteur par rapport au sol: 42,5cm.  
 Relevé fait 1 h après le pic de crue.  
 Après comparaison avec les autres laisses nivelées dans la rue, il semble peu probable que l'eau soit passée au dessus du muret. La laisse est douteuse.

Leau est passé au dessus du muret à 45 cm/sol
