Commune : **SIERENTZ**

Sauruntz : Sierentz

Commentaires : Le cours d'eau concerné est le Sauruntz.**1**Repère(s) sur
le site**GÉNÉRAL****Unité de gestion :** Rhin-Sarre**Code :** WEB_S_202502035928**Date de mise à jour :** 14/11/2025**Auteur :** DDT68

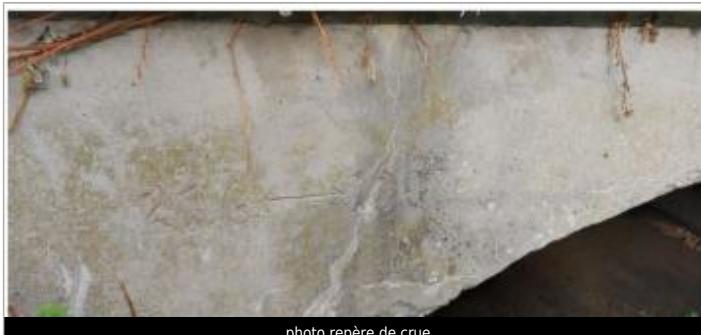
photo repère de crue

**1908**Nature de l'inondation : **Débordement de cours d'eau**Altitude calculée de l'eau : **257.49 m**Nature du repère : **Marque gravée****Commentaires :** localisation : a proximité de la gare SNCF, sur le haut de la culée du pont, coté rive gauche
repère : haut du muret au dessus de la marque d'inondation**GÉNÉRAL****Code :** WEB_R_202502035928**Date de mise à jour :****Auteur :** DDT68

MARQUE**Visibilité :** Oui**État du repère :** Bon**Pérennité :** Longue

MARQUE GRAVÉE AU DESSUS DE L'ARCHE DU PONT**Méthode :** Non renseigné**Référence nivélée :** Marque d'inondation**Description référence du repère :** marque sur l'arche du pont**Système altimétrique :** NGF IGN 1969 (système normal)**Altitude de la référence (en m) :** 257.490 m**Altitude calculée de l'eau (en m) :** 257.49
