Commune : SAINT-VINCENT-RIVE-D'OLT

## Ateliers municipaux

Commentaires : Crue du ruisseau de Bondoire

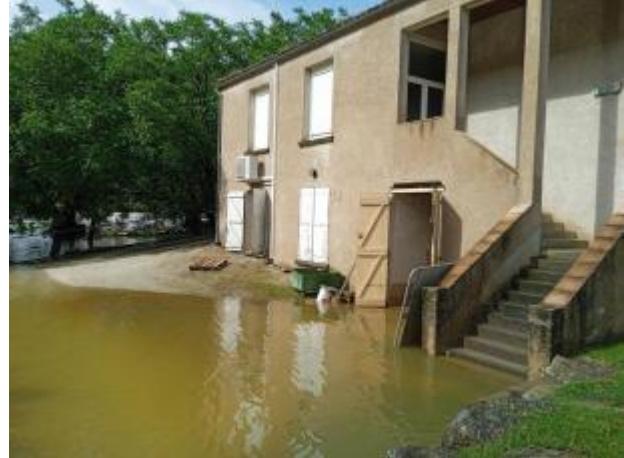
Nature de l'inondation : Débordement de cours d'eau

Nature du repère : Laisse d'inondation

Maximum de l'inondation : Oui

État du repère : Disparu

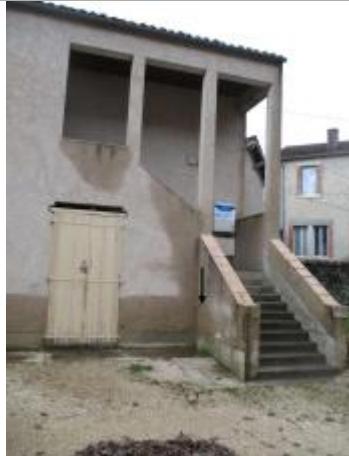
Nature du repère : Laisse d'inondation

Maximum de l'inondation : Oui

État du repère : Disparu

Commentaires sur le niveling : La laisse de crue se trouvait 97cm au-dessus de la dalle en béton.
