Commune : SAINT-VINCENT-RIVE-D'OLT

Ateliers municipaux

Commentaires : Crue du ruisseau de Bondoire

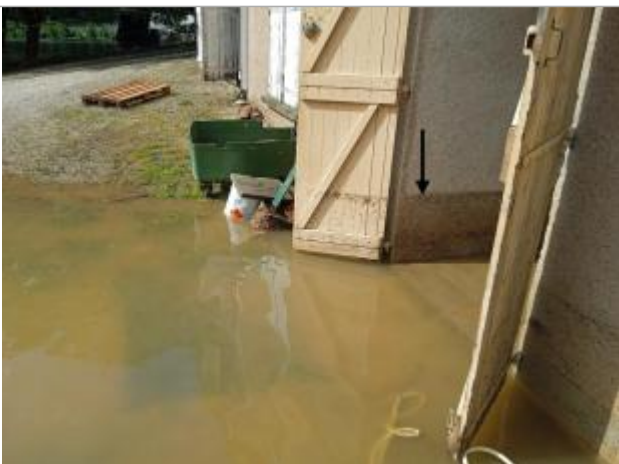
Nature de l'inondation : Débordement de cours d'eau

Nature du repère : Laisse d'inondation

État du repère : Disparu

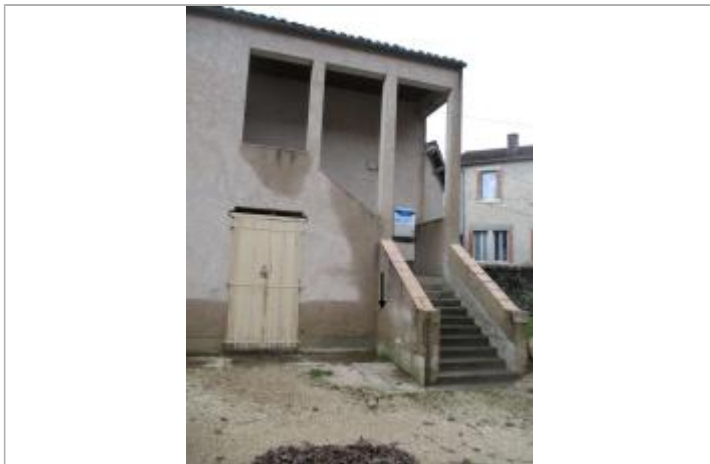
Nature de l'inondation : Débordement de cours d'eau

Nature du repère : Laisse d'inondation

État du repère : Disparu

Commentaires sur le nivellement : La laisse de crue se trouvait 97cm au-dessus de la dalle en béton.
