Commune : SAINT-VINCENT-RIVE-D'OLT

Ateliers municipaux

Repère(s) sur
le site

Code : WEB_S_202502205607

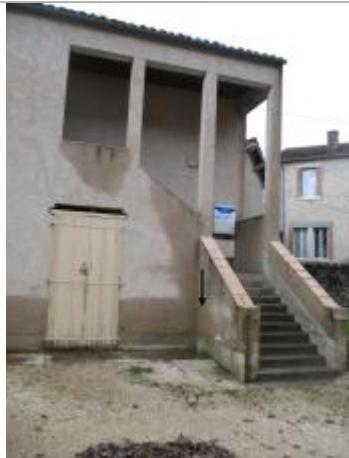
Nature du repère : Laisse d'inondation

Maximum de l'inondation : Oui

État du repère : Disparu

Commentaires sur le niveling : La laisse de crue se trouvait 97cm au-dessus de la dalle en béton.
