Commune : SAINT-VINCENT-RIVE-D'OLT

## Ateliers municipaux

Code : WEB\_S\_202502205607

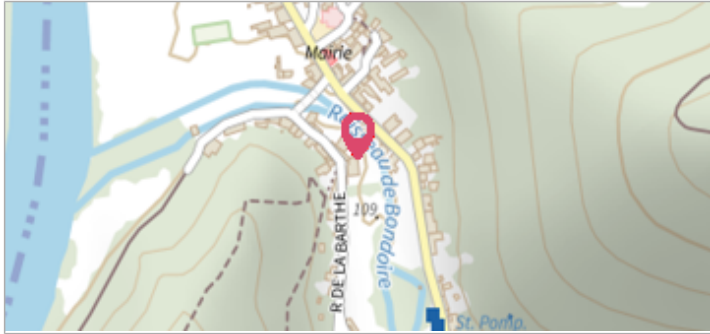
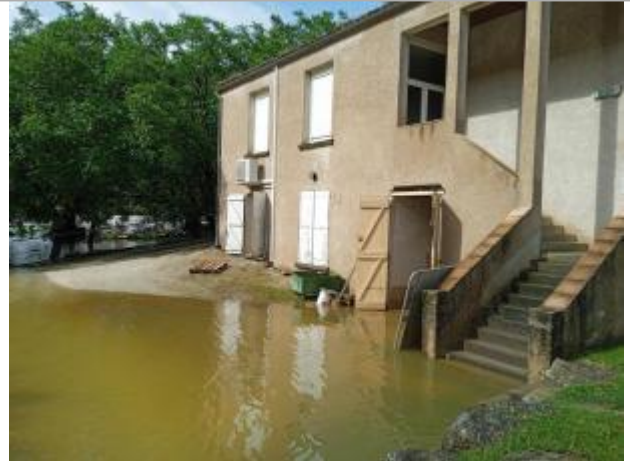
auteur photo : DDT46

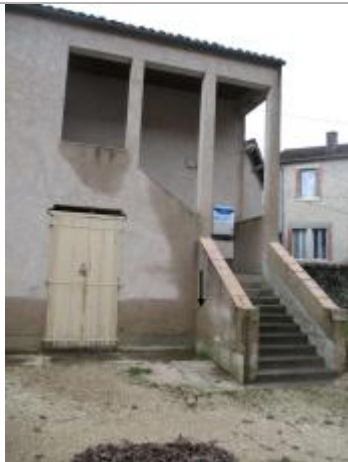
Nature du repère : Laisse d'inondation

État du repère : Disparu

Commentaires sur le nivellement : La laisse de crue se trouvait 97cm au-dessus de la dalle en béton.
