Commune : **GISORS**

Rivière : **L' Epte**

## Soubassement de la terrasse, allée Camille Pissaro.

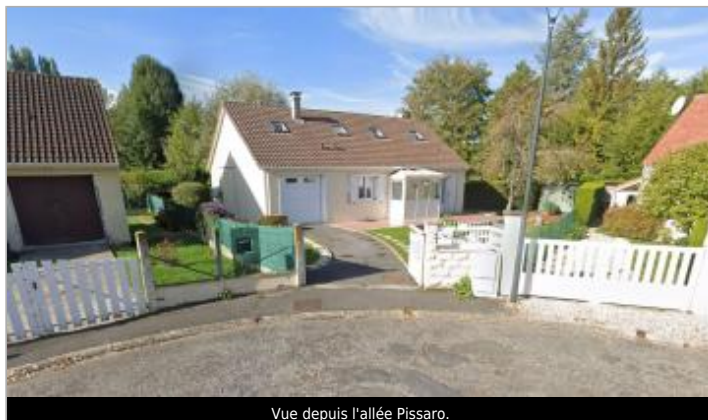
**Commentaires :** La terrasse est située à l'arrière du pavillon.

Vue depuis l'allée Pissaro.

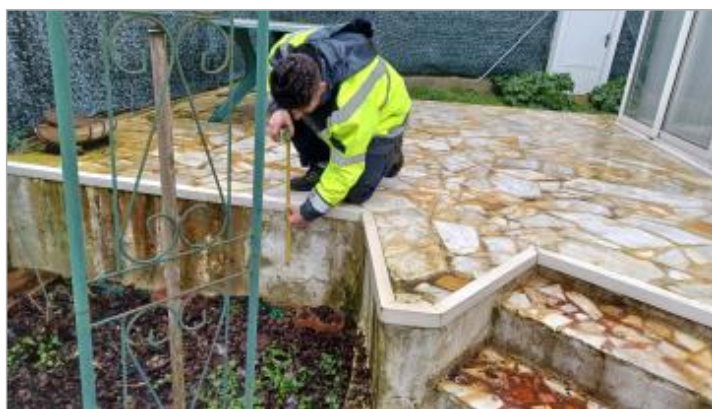
**Commentaires :** Laisse de crue à 32 cm/haut de la terrasse.

**État du repère :** Mauvais

Laisse de crue à 32 cm/haut de la terrasse.

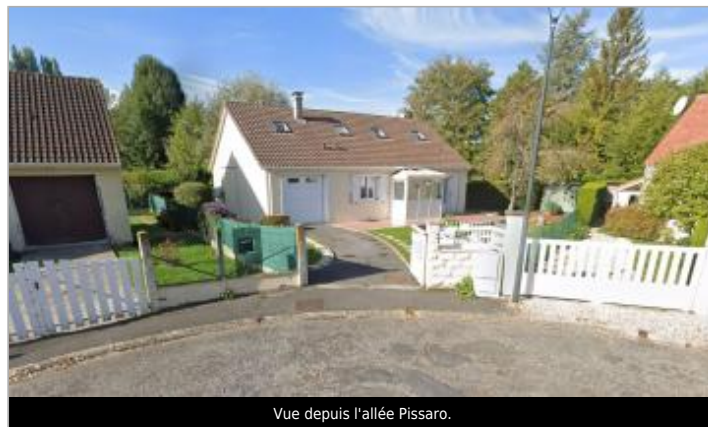
**Commentaires :** La terrasse est située à l'arrière du pavillon.

Vue depuis l'allée Pissaro.
