Commune : **GISORS**Rivière : **L' Epte**

Soubassement de la terrasse, allée Camille Pissaro.

GÉNÉRAL**Unité de gestion :** Seine aval-Côtiers Normands**Code :** WEB_S_202502283116 **Date de mise à jour :** 28/02/2025**Auteur :** SPC.SACN

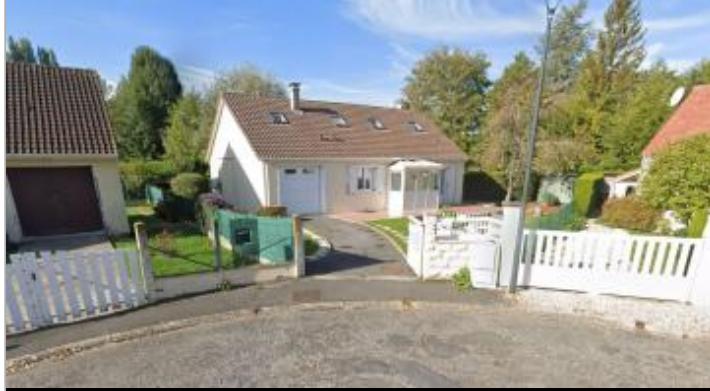
Vue depuis l'allée Pissaro.

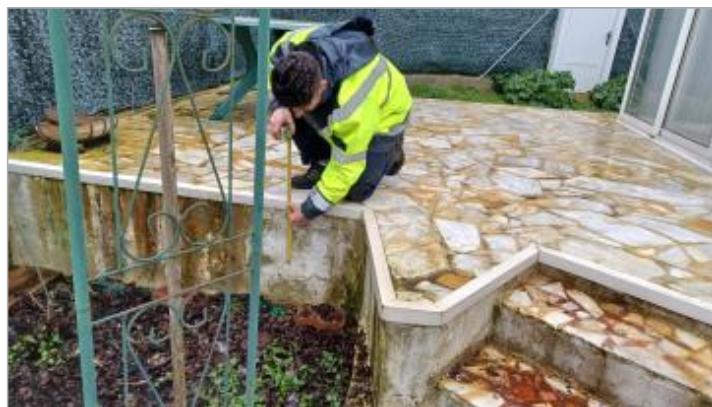
**31 janvier 2025**Nature de l'inondation : **Débordement de cours d'eau**Nature du repère : **Laisse d'inondation****Commentaires :** Laisse de crue à 32 cm/haut de la terrasse.**GÉNÉRAL****Code :** WEB_R_202502283413**Date de mise à jour :****Auteur :** SPC.SACN

Laisse de crue à 32 cm/haut de la terrasse.

MARQUE**Maximum de l'inondation :** Oui**Visibilité :** Non**État du repère :** Mauvais**Pérennité :** Aucune**Repère calculé :** Non**PHEC :** Non renseigné**SOURCE DE REPÉRAGE : VISITE DE TERRAIN SPC SACN - 11/03/2020****Type de repérage :** Campagne de terrain post-inondation**Organisme :** SPC Seine aval - Côtiers normands
