Commune : **Gisors**Rivière : **L' Epte**

Soubassement de la terrasse, allée Camille Pissaro.

GÉNÉRAL**Unité de gestion :** Seine aval-Côtiers Normands**Code :** WEB_S_202502283116 **Date de mise à jour :** 28/02/2025**Auteur :** SPC.SACN

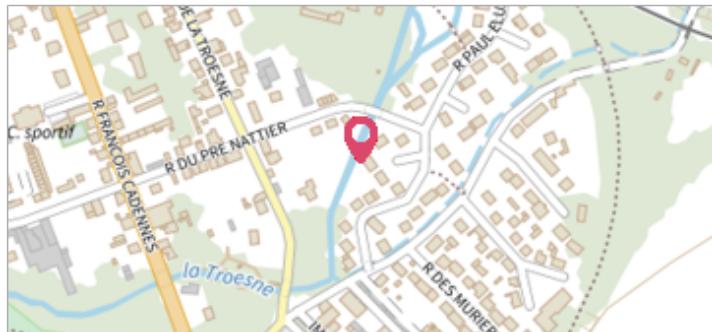
Commentaires : La terrasse est située à l'arrière du pavillon.**2**

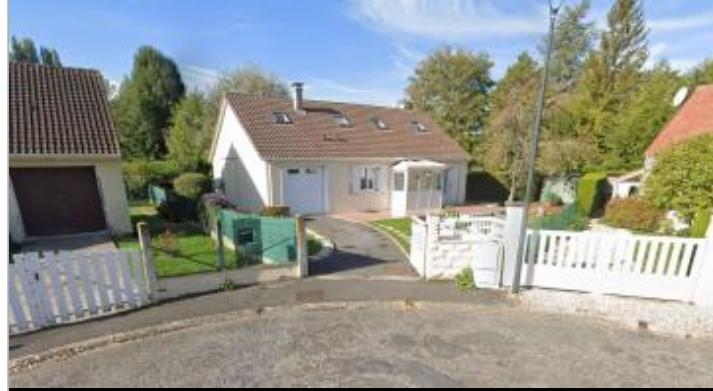
Vue depuis l'allée Pissaro.

**10 janvier 2025**Nature de l'inondation : **Débordement de cours d'eau**Nature du repère : **Laisse d'inondation****Commentaires :** Laisse de crue à 18 cm/haut de la terrasse.**GÉNÉRAL****Code :** WEB_R_202502283728**Date de mise à jour :****Auteur :** SPC.SACN
