Commune : ERAGNY-SUR-Epte

Rivière : L' Epte

Emrochement sous le pont de la RD15B

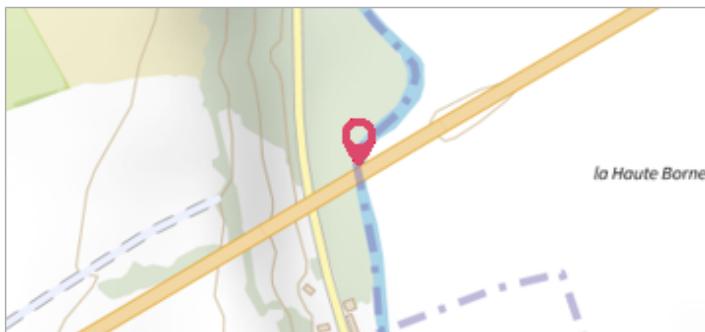
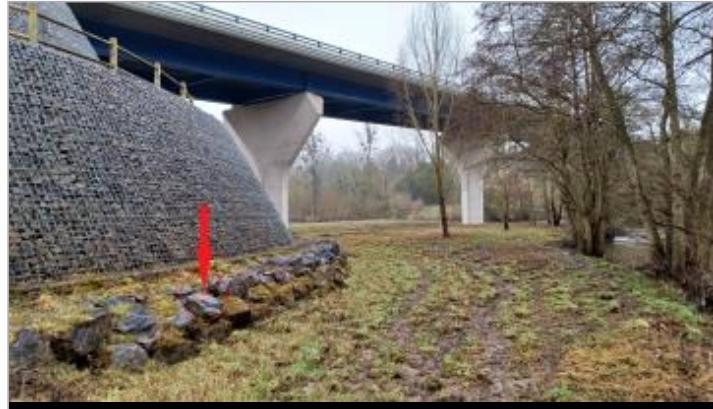
Commentaires : Enrochement au pied du soubassement (remblais) sous le pont (viaduc) en rive gauche.

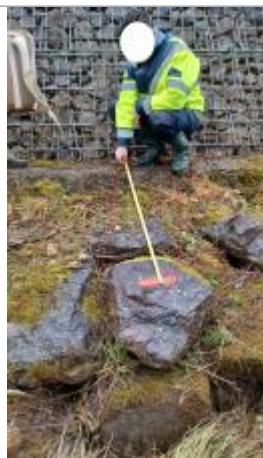
**31 janvier 2025**Nature de l'inondation : **Débordement de cours d'eau**Altitude calculée de l'eau : **53.08 m**Nature du repère : **Marque peinture ou encre****Commentaires :** Laisse de crue à 97 cm du haut de l'enrochement.
Marque de peinture tracé par le Syndicat de l'Epte le 31/01/2025.

Laisse de crue à 97 cm du haut de l'enrochement.
