Commune : **ERAGNY-SUR-EPTE**Rivière : **L' Epte****Enrochement sous le pont de la RD15B****Commentaires** : Enrochement au pied du soubassement (remblais) sous le pont (viaduc) en rive gauche.**1** Repère(s) sur le site**GÉNÉRAL****Unité de gestion** : Seine aval-Côtiers Normands**Code** : WEB\_S\_202502284644 **Date de mise à jour** : 28/02/2025**Auteur** : SPC.SACN

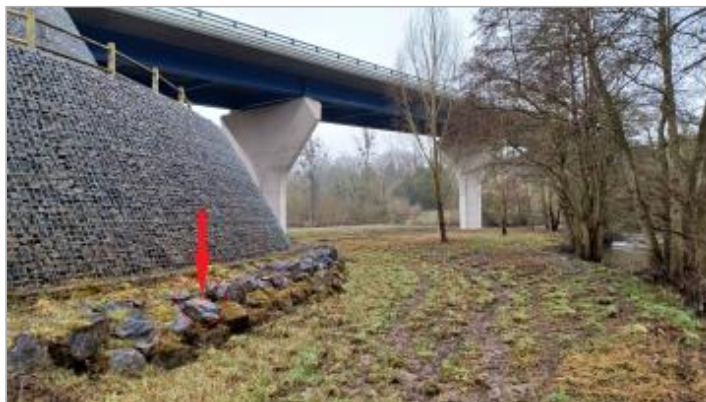
Vue depuis l'amont de la rive gauche.

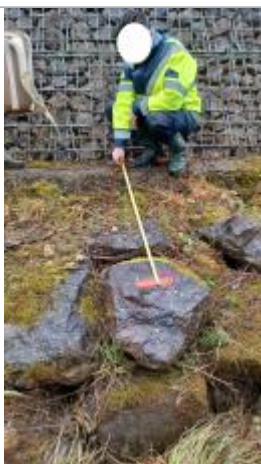
Nature de l'inondation : **Débordement de cours d'eau**Altitude calculée de l'eau : **53.08 m**Nature du repère : **Marque peinture ou encre****Commentaires** : Laisse de crue à 97 cm du haut de l'enrochement. Marque de peinture tracé par le Syndicat de l'Epte le 31/01/2025.**GÉNÉRAL****Code** : WEB\_R\_202502285123**Date de mise à jour** :**Auteur** : SPC.SACN

Laisse de crue à 97 cm du haut de l'enrochement.
